Untersuchungsbericht

Unfall mit dem Hubschrauber der Type Eurocopter EC 135 T2+,
am 23.05.2019, um ca. 10:00 Uhr UTC im alpinen Gelände,
Gemeinde St. Anton am Arlberg, A-6580, Tirol
GZ.: 2022-0.101.953

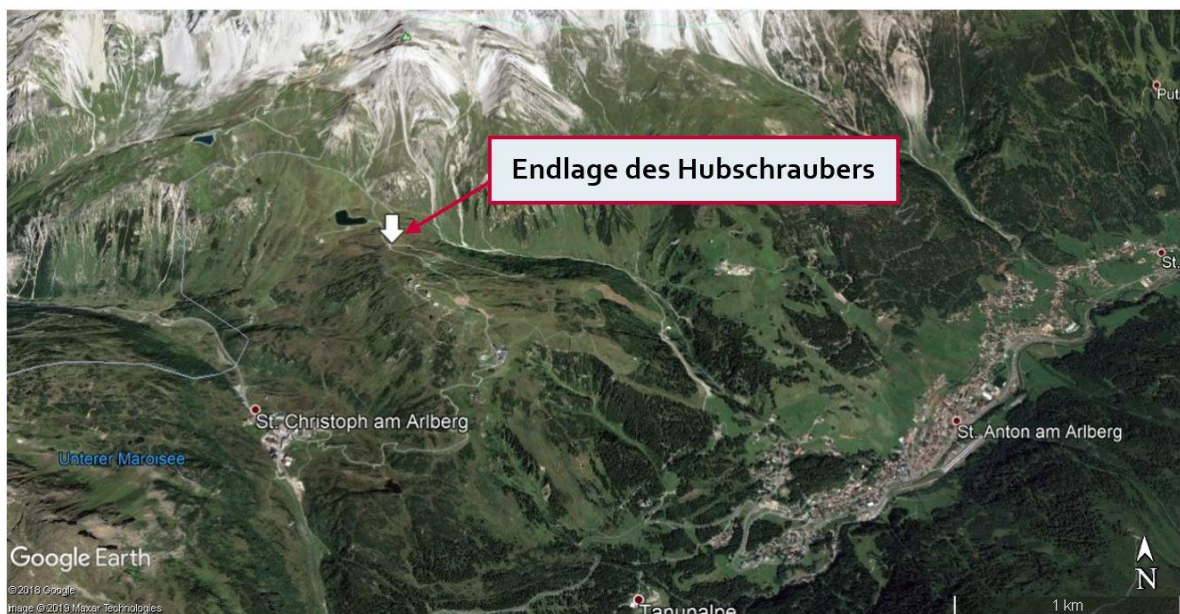
Abbildung 9 Position der Endlage des Hubschraubers

Die Unfallstelle befand sich im alpinen Gelände im Kreuzungsbereich mehrerer Forstwege im Bereich Galzig, Arlensattel, in der Gemeinde St. Anton am Arlberg.
