# Abschlussbericht

Unfall mit dem Motorsegler der Type Duo Discus T,  
am 30.08.2022, um ca. 09:58 Uhr UTC, auf einer Wiese,  
Gemeinde 2663 Rohr im Gebirge, Bezirk Wiener Neustadt-Land,  
Niederösterreich  
GZ: 2023-0.584.893

## **Untersuchungsbericht**

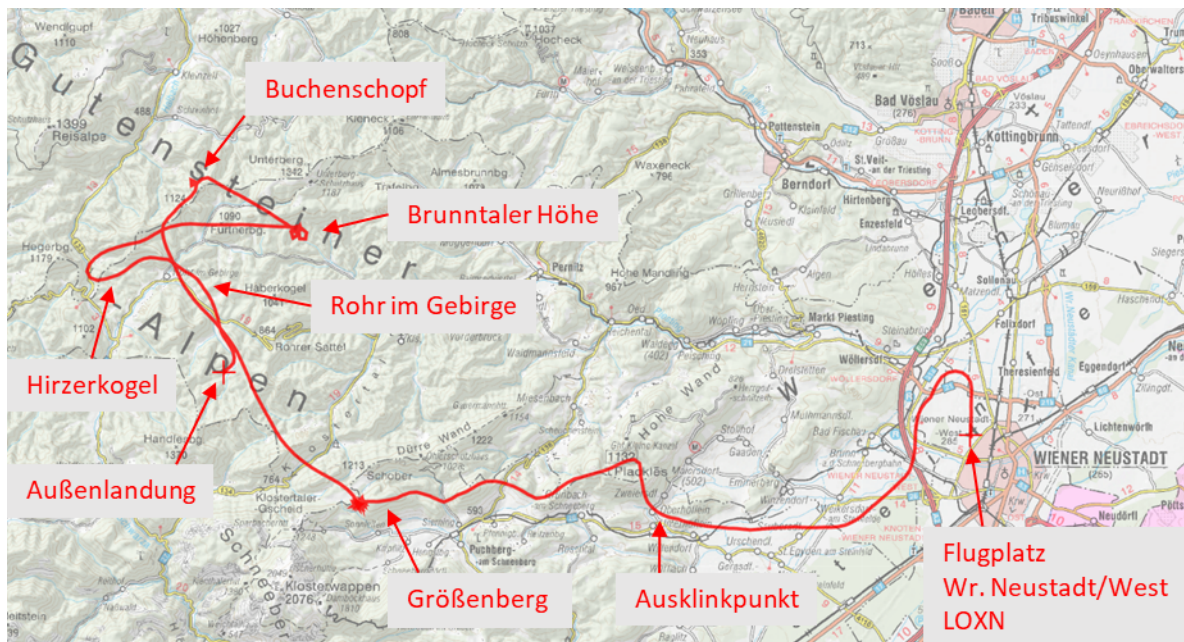
Abbildung 1: Übersicht über den Flugverlauf

Der Pilot startete mit einem Passagier um ca. 09:14 Uhr mit dem Motorsegler der Type Schempp-Hirth Duo Discus T auf der Piste 36R des Flugplatzes Wr. Neustadt/West (LOXN) zu einem geplanten Streckenflug in Richtung Salzburg. Der Start erfolgte mittels Flugzeugschlepp mit einer vereinseigenen Schleppmaschine. Eine Übersicht über den gesamten Flugverlauf ist in Abbildung 1 dargestellt.

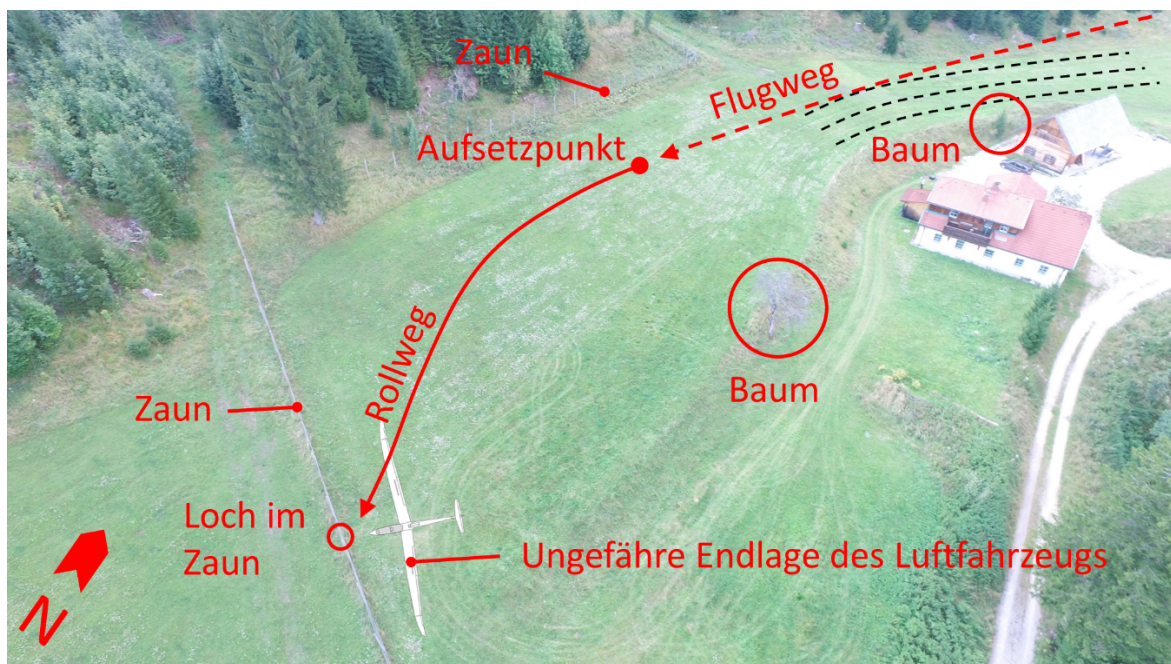
Abbildung 15: Übersicht Unfallort

Der Unfallort befand sich in der Gemeinde Rohr im Gebirge in Niederösterreich auf einer Wiese. Die Wiese ist ca. 90 x 30 - 40 m groß und befindet sich in einem hügeligen und stark bewaldeten Gebiet. Eine Übersicht des Unfallorts ist in Abbildung 15 dargestellt.

Da sich das Luftfahrzeug zum Zeitpunkt der Einleitung der Sicherheitsuntersuchung nicht mehr am Unfallort befand, wurde die Endlage des Luftfahrzeugs anhand der Spuren auf der Wiese, am Zaun und anhand von Fotos, welche von Personen am Unfallort angefertigt wurden, rekonstruiert. Der auf der Wiese ersichtliche Rollweg vom Aufsetzpunkt zum Loch im Zaun war ca. 60 m lang.

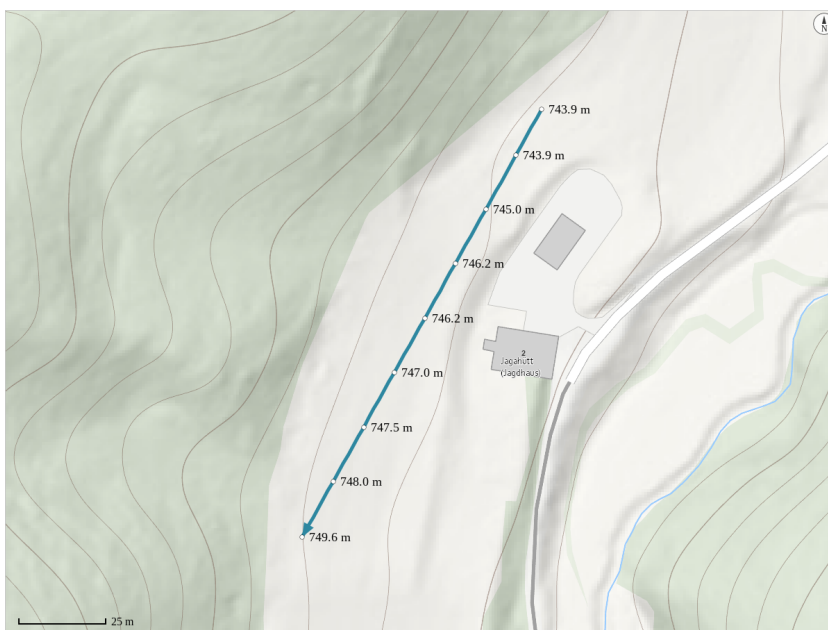
Abbildung 17: Geländeprofil der Wiese in ungefährer Landerichtung (Draufsicht)

Das Geländeprofil der Wiese ist in Abbildung 17 und Abbildung 18 in ungefährer Landerichtung und in Abbildung 19 bis Abbildung 20 quer zur Landerichtung dargestellt.

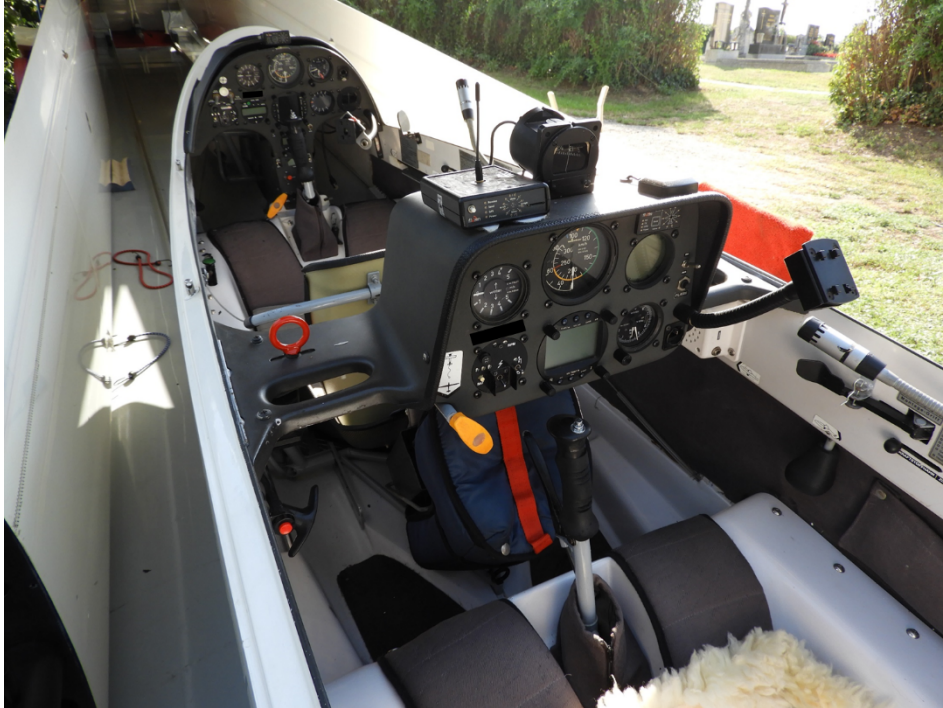
Abbildung 26: Blick in das Cockpit des verunfallten Luftfahrzeugs

Das Cockpitzele blieb intakt, eine Übersicht ist in Abbildung 26 zu sehen.

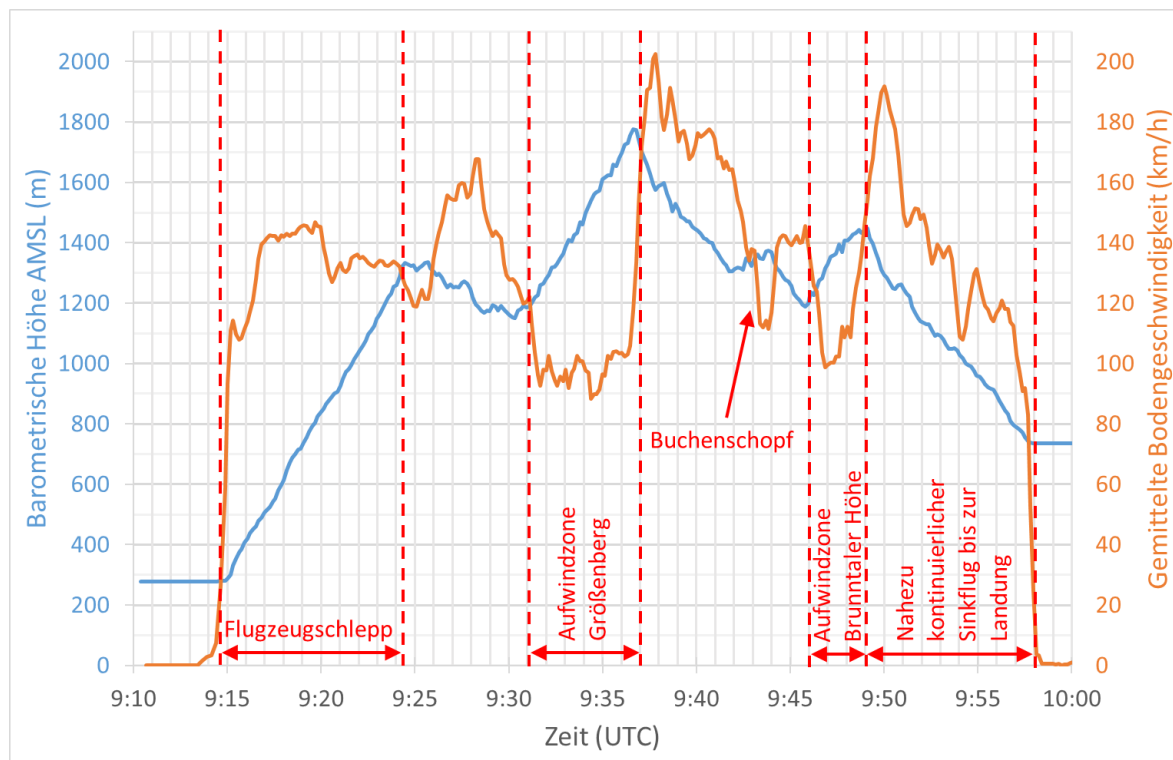
Abbildung 29: Verläufe von Flughöhe und Bodengeschwindigkeit abhängig von der Zeit

Während des Fluges wurden in einem Intervall von 9 Sekunden Positions- und Höhendaten (Druck- und GPS-Höhe) aufgezeichnet. Aus diesen Daten konnte, unter Berücksichtigung des tatsächlich vorherrschenden Luftdrucks, der Höhenverlauf ermittelt werden (siehe Abbildung 29).

Weiters konnte aus den Positionsänderungen über die bekannte Zeitdifferenz die Grundgeschwindigkeit berechnet werden. Eine weitere Umrechnung auf die wahre Fluggeschwindigkeit ist auf Basis der vorhergesagten und über die Höhe wechselnden Windrichtungen nicht aussagekräftig. Da die Positionsbestimmung mittels GNSS erfolgt und die Messungen im Rahmen einer Toleranz Ungenauigkeiten aufweisen, ist die daraus berechnete Geschwindigkeit unscharf. Daher ist der Geschwindigkeitsverlauf in Abbildung 29 geglättet dargestellt (gleitender Mittelwert dritter Ordnung).

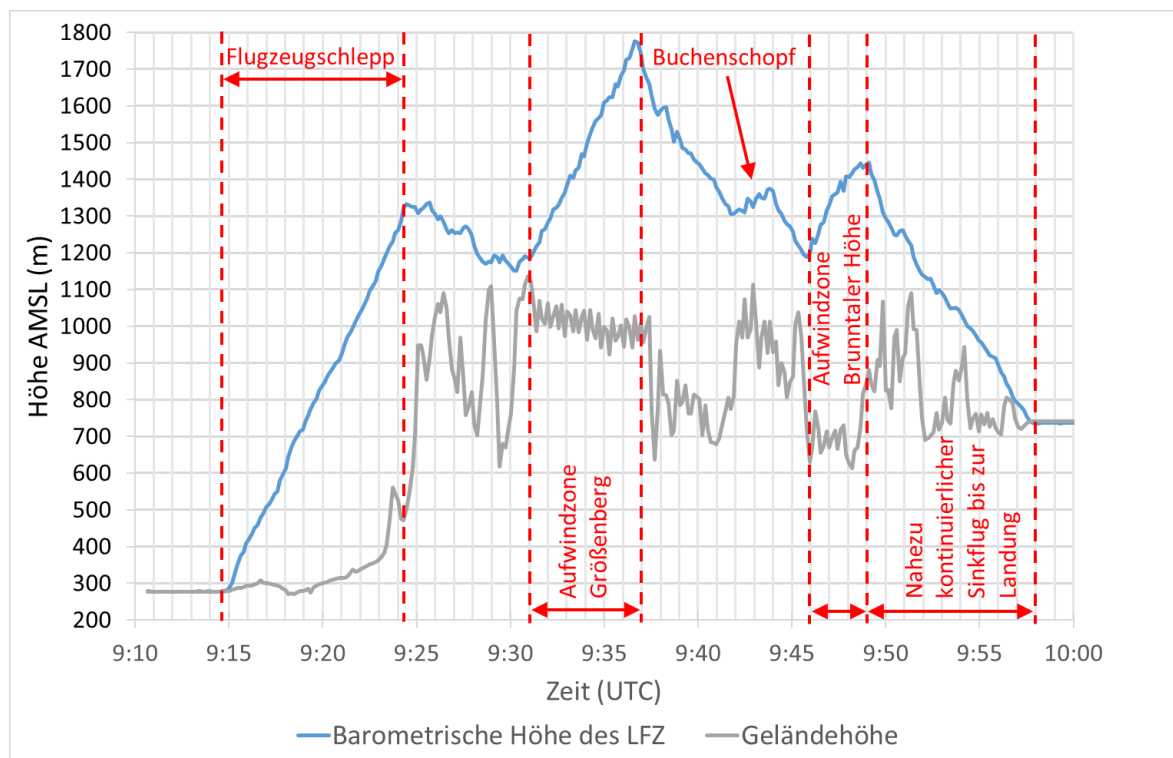
Abbildung 30: Verläufe der Flug- und Bodenhöhe abhängig von der Zeit

In Abbildung 30 ist die Flug- und Bodenhöhe dargestellt. Die Daten der zu jeder Position gehörigen Bodenhöhe wurden dem Geländemodell von geoland.at entnommen.

Vereinzelt kam es zur Unterschreitung der nach SERA.5005 lit. f Z 2 festgelegten Mindesthöhe von 150 m (500 ft) über dem höchsten Hindernis innerhalb eines Umkreises von 150 m (500 ft) um das Luftfahrzeug. Die Unterschreitung der Mindesthöhe ist nach § 6 Abs. 3 LVR beim Hangsegeln zulässig, wenn weder Luftfahrzeuge oder deren Insassen, noch Personen oder Sachen auf der Erde gefährdet werden. Abgesehen vom finalen Sinkflug zur Außenlandung, befand sich das Luftfahrzeug bei den Unterschreitungen der Mindesthöhe in Aufwindzonen bzw. auf Aufwindsuche in Hangnähe.

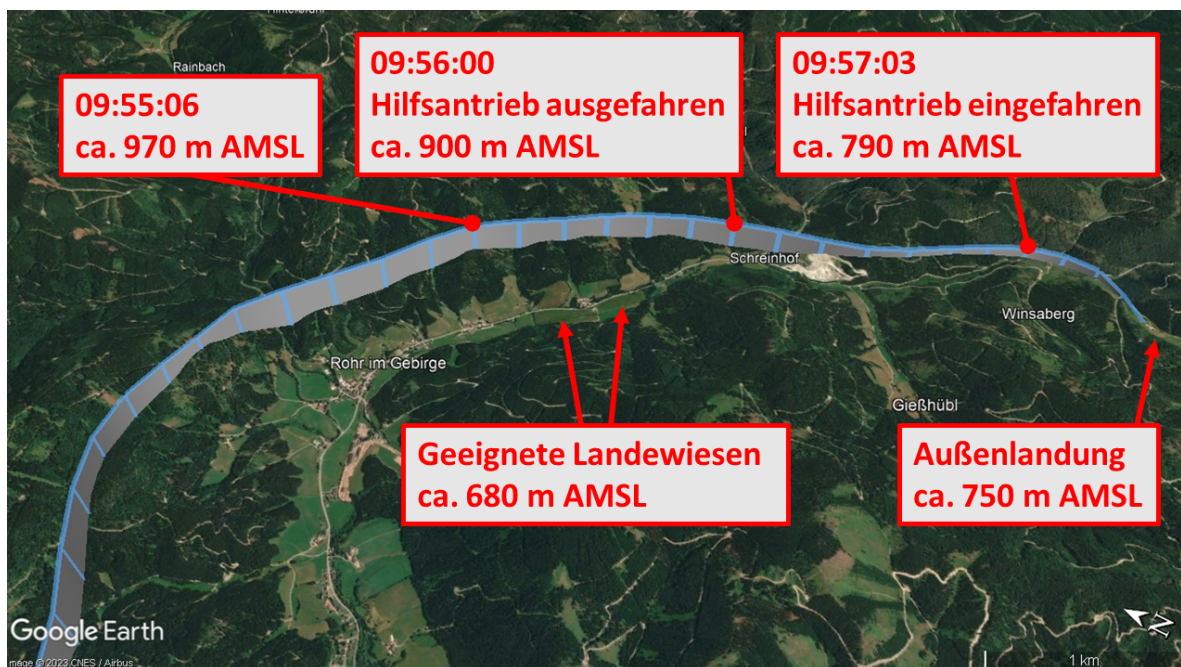
Abbildung 31: Übersicht über den Flugverlauf von ca. 09:53:15 Uhr bis zur Außenlandung

Zum Zeitpunkt der Entscheidung zum Ausfahren des Hilfsantriebs ist das Luftfahrzeug dem südöstlich von Rohr im Gebirge erstreckenden Tal am nordöstlich verlaufenden Hang gefolgt (siehe Abbildung 31). Das Flughandbuch gibt in Abschnitt 4.5.3 für die Triebwerksbenützung Folgendes vor:

Bei der Entscheidung zum Ausfahren des Hilfsantriebs befanden sich querab zur Flugrichtung im Tal zwei je 340 m lange Landewiesen in Gleitflugreichweite, welche auch im Verzeichnis der Webseite <https://landewiesen.streckenflug.at/> als Landewiesen angeführt sind (siehe Abbildung 31 und Abbildung 32). Sie entsprechen aufgrund einer vorhandenen Oberleitung entlang der Wiesen der Kategorie „Vorsicht!“, wären aber für eine etwaige
