Abschlussbericht

Unfall mit dem Segelflugzeug der Type S.N. Centrair SNC 34C „*Alliance*“,
am 01.04.2021, ca. 14:00 Uhr UTC, ca. 600 M östlich der Pistenschwelle 29
des Privatflugplatzes Krems-Langenlois, A-3495 Rohrendorf, Niederösterreich
GZ: 2022-0.786.520

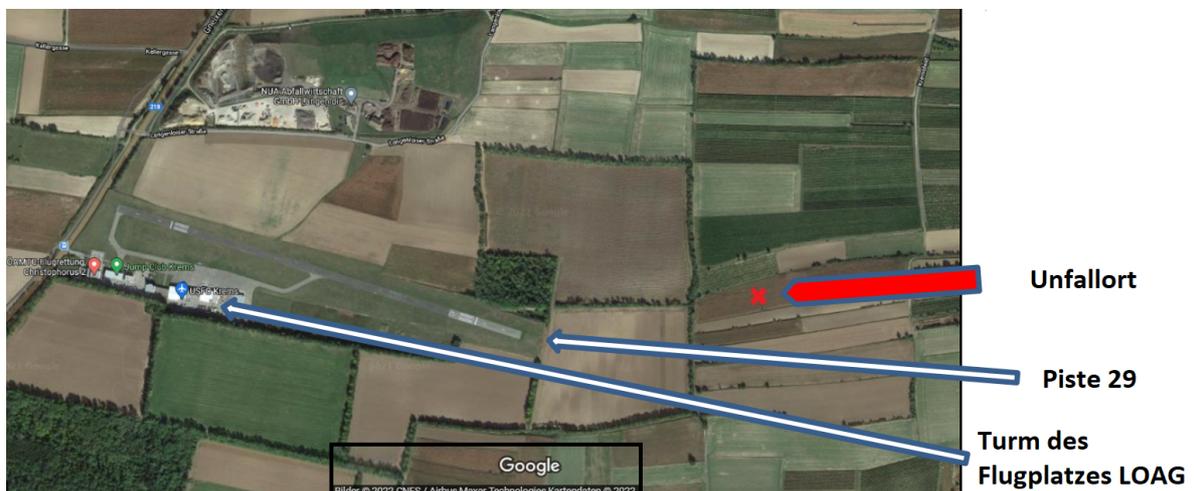
Das Segelflugzeug kippte während der finalen Rechtskurve nach Unterschreitung der Mindestfluggeschwindigkeit ab und prallte mit der Rumpfspitze auf einen Acker ca. 600 M östlich der Pistenschwelle 29 (Abb. 1).

Abbildung 1 Unfallort ca. 600 M östlich der Pistenschwelle 29 des Privatflugplatzes Krems-Langenlois (LOAG) innerhalb des Flugplatzrettungsbereiches LOAG

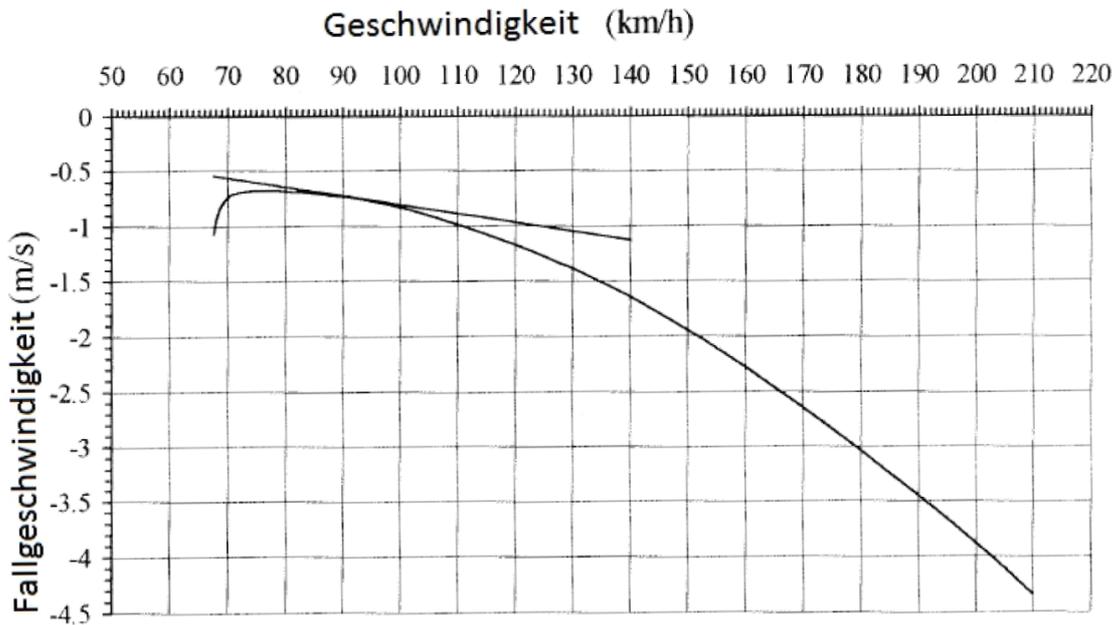
Abbildung 2 Polardiagramm der Geschwindigkeit; Kennlinie für eine Flächenbelastung von 33 KG/M² (Flugmasse = 490 KG)

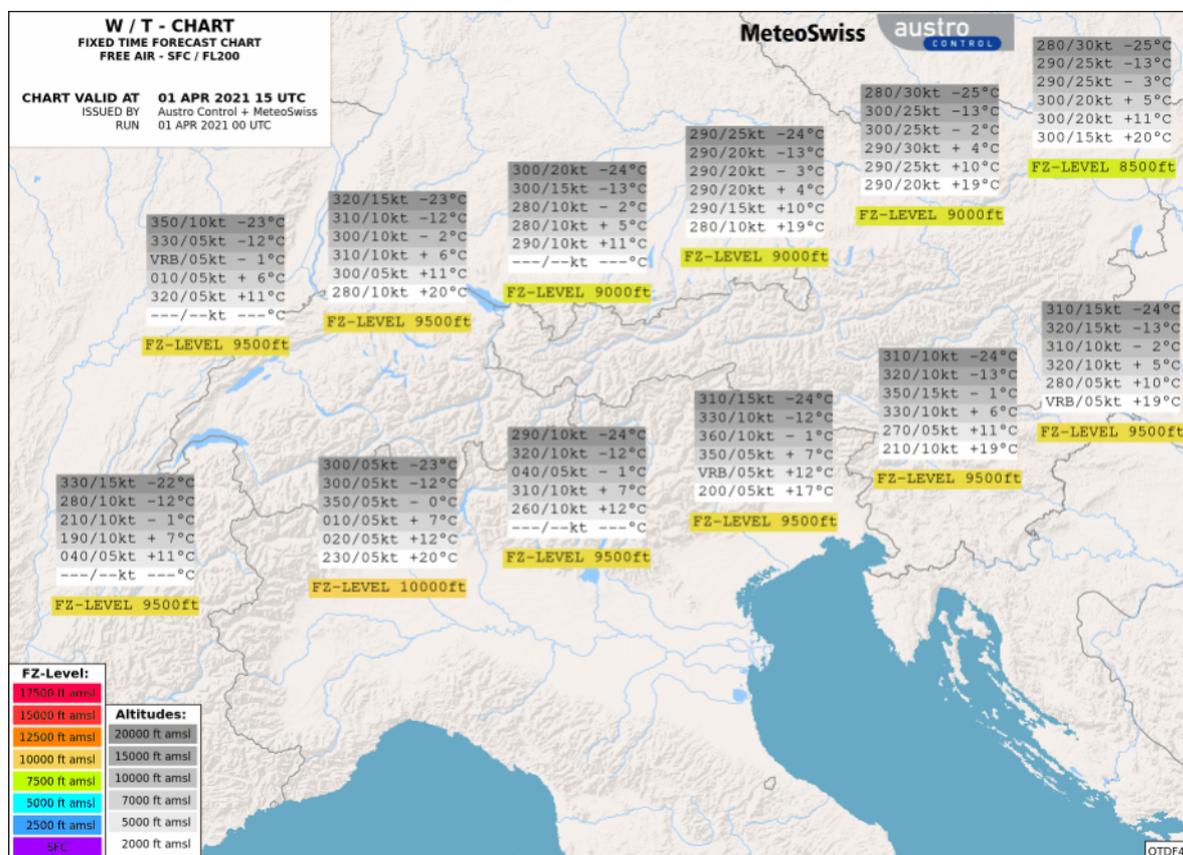
Abbildung 3 Vorhersagekarte für Höhenwind und Höhentemperaturen vom Boden (SFC) bis FL200 und für die Nullgradgrenze, herausgegeben von ACG und MeteoSwiss am 01.04.2021, 00:00 Uhr, gültig am 01.04.2021, 15:00 Uhr (W/T-Chart)

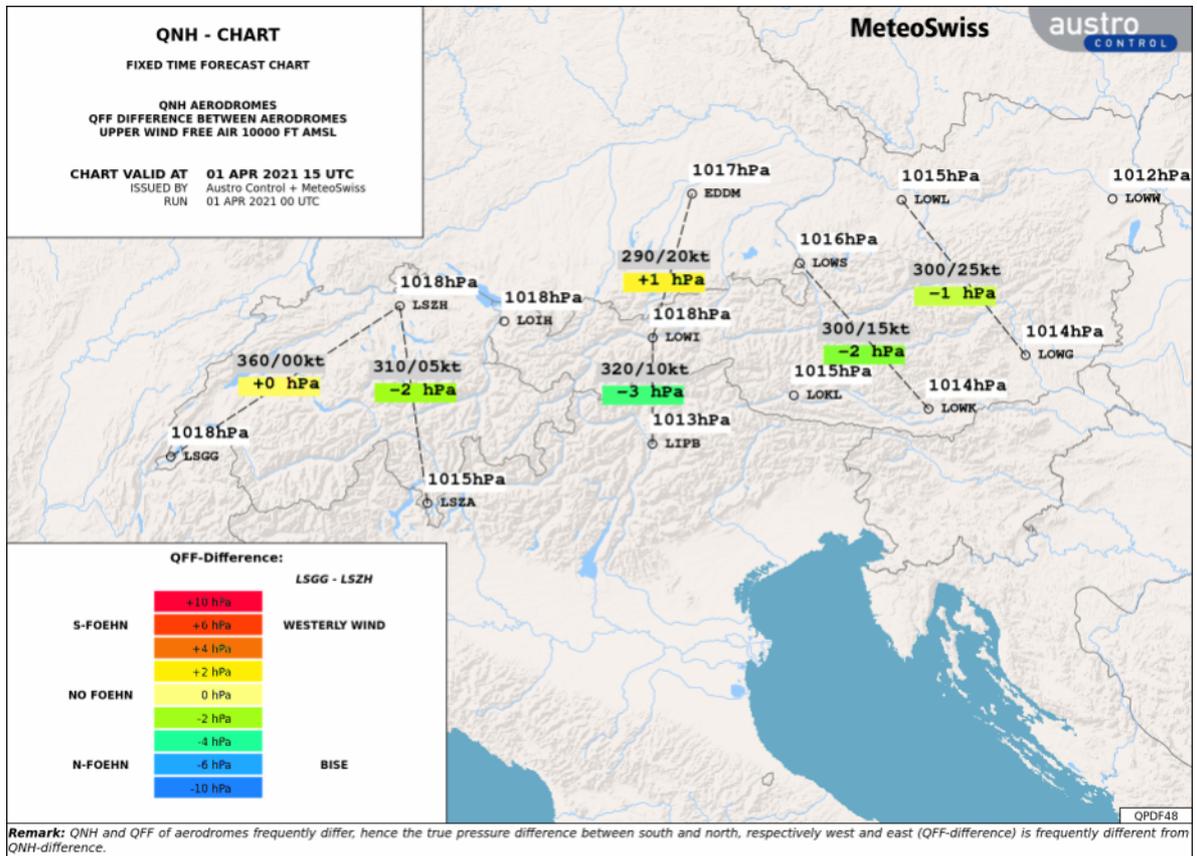
Abbildung 4 Vorhersagekarte über QNH und Föhn Potential, herausgegeben von ACG und MeteoSwiss am 01.04.2021, 00:00 Uhr, gültig am 01.04.2021, 15:00 Uhr (QNH-Chart)

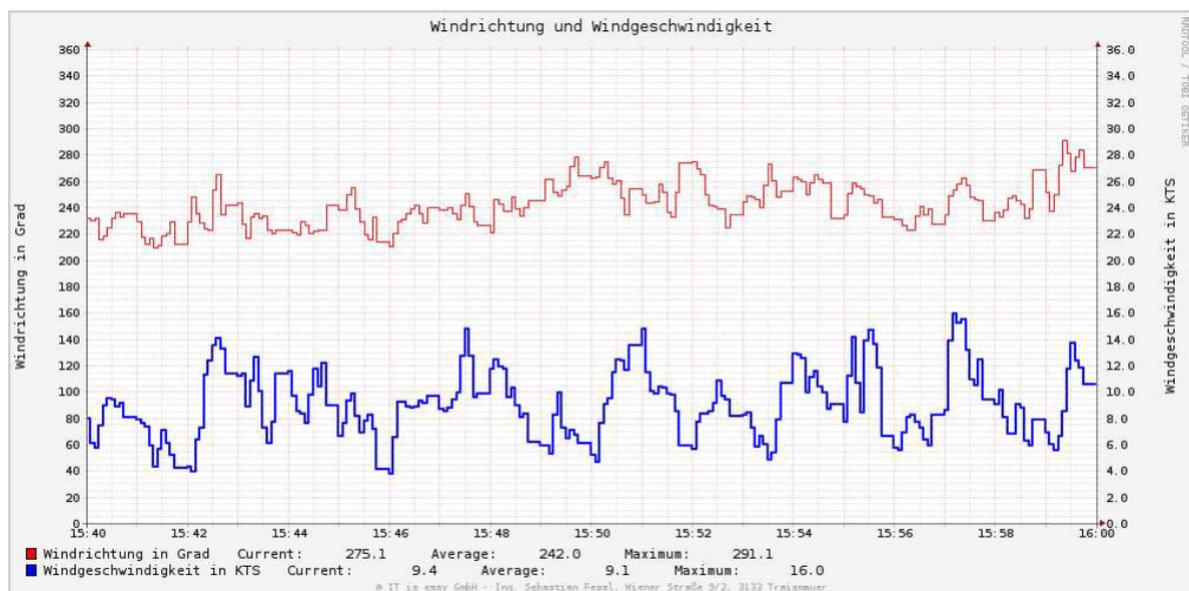
Abbildung 5 Windstärke in KTS und Windrichtung in Grad am Flugplatzes Krems-Langenlois (LOAG) am 01.04.2021, 13:40 bis 14:00 Uhr (15:40 bis 16:00 Uhr Lokalzeit)

Im Beobachtungszeitraum 01.04.2021, 13:40 bis 14:00 Uhr, betrug der aufgezeichnete Luftdruckwert QNH LOAG ca. 1013 HPA.

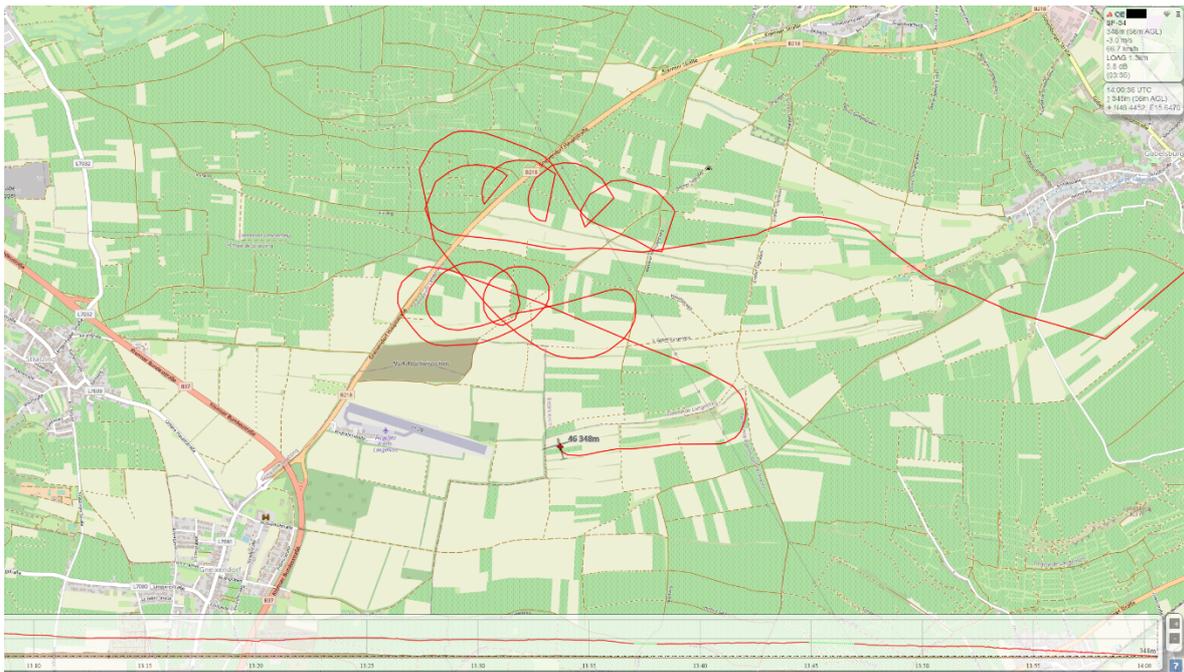
Zusätzlich fragte der Betreiber des Segelflugezeuges die während des Unfallfluges vom OGN-System¹²² erfassten FLARM-Flugwegdaten ab, welche der SUB als APRS-Protokoll zur Verfügung gestellt wurden (Abb. 6).

Abbildung 6 Flugweg und GPS-Höhen auf Basis der während des Unfallfluges vom OGN-System erfassten FLARM-Flugwegdaten im Zeitraum 13:46:56 Uhr bis 14:00:36 Uhr

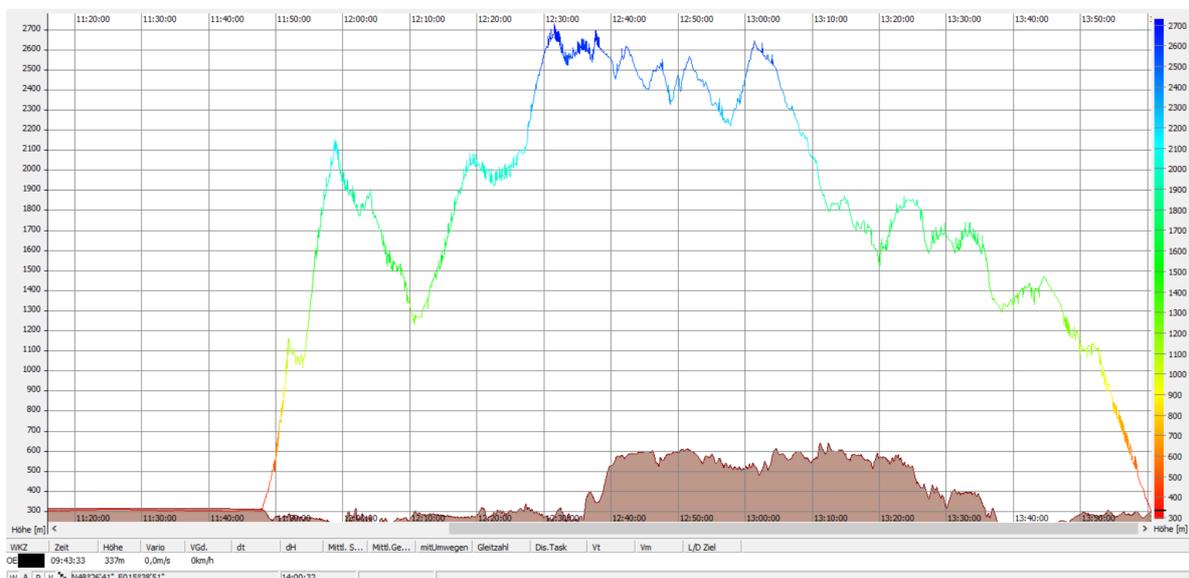
Die im APRS-Protokoll erfassten Daten wurden von der SUB in das IGC-Format konvertiert. Die vom OGN-System vor dem Abflug am Flugplatz LOAG¹²³ und während des Unfallfluges vom Einkurven in den Gegenanflug der Piste 29 bis zum Aufzeichnungsende in der Platzrunde erfassten GPS-Höhen wurden von der SUB überschlägig in Höhen über MSL umgerechnet (Abb. 7).

Abbildung 7 Die vom OGN-System während des Unfallfluges erfassten GPS-Höhen wurden überschlägig in Höhen über MSL umgerechnet (Höhe ± 12 M)
