Untersuchungsbericht

Bundesanstalt für Verkehr
Sicherheitsuntersuchungsstelle des Bundes
GZ: BMVIT-807.008-IV/BAV/UUB/SF/2014

Kollision Ruderboot „CHRISTIANE“ mit MGSS „HERZOG TASSILO“ in Schönbühel am 26. Juli 2014

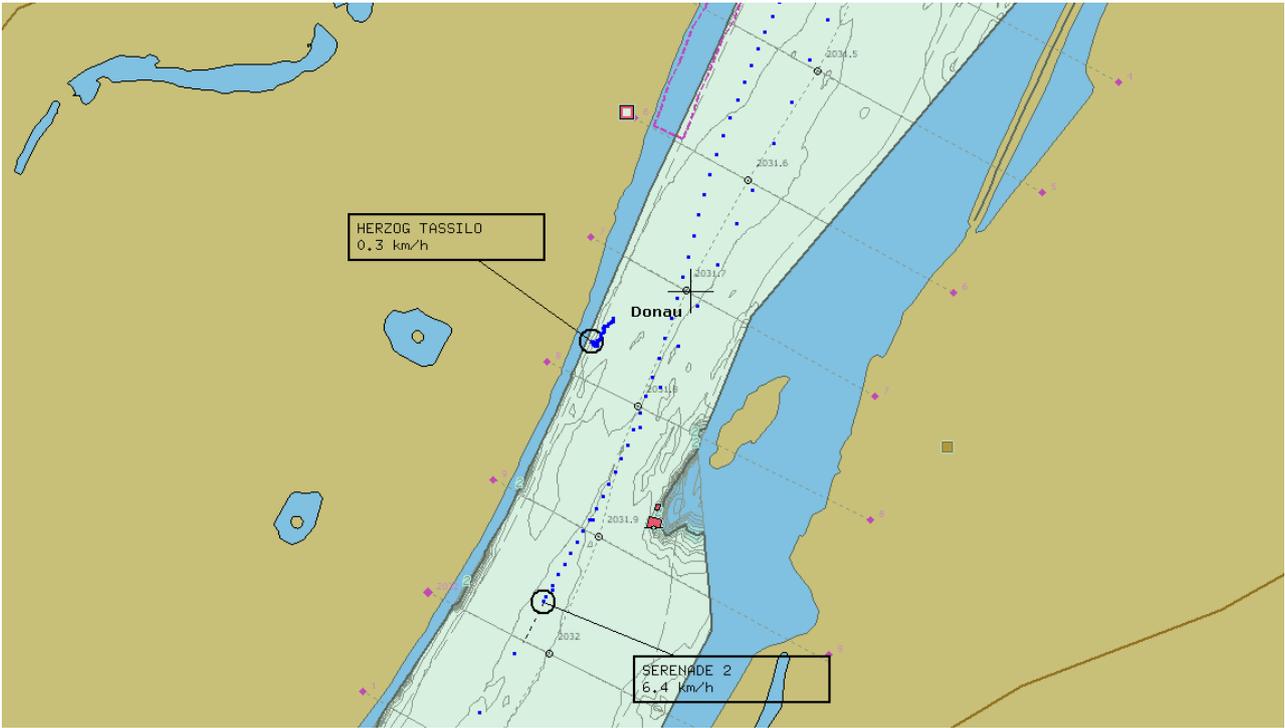
26. Juli 2014 13:46:25 Uhr	Strom-km 2031,773	„HERZOG TASSILO“: bergwärts, am linken Donauufer, 0,3 km/h Zeitpunkt und ungefährer Ort (Strom-km 2031,950) der Kollision zwischen „CHRISTIANE“ und „HERZOG TASSILO“
	Strom-km 2031,980	„SERENADE 2“: bergwärts, strommittig, 6,4 km/h, ca. 40 m Abstand zur „HERZOG TASSILO“
