Untersuchungsbericht

Sicherheitsuntersuchungsstelle des Bundes
GZ: BMVIT-795.373-IV/SUB/SCH/2016

Kollision Z 90 mit Fahrzeugteil im Stierschweiffeldtunnel am 23. September 2016

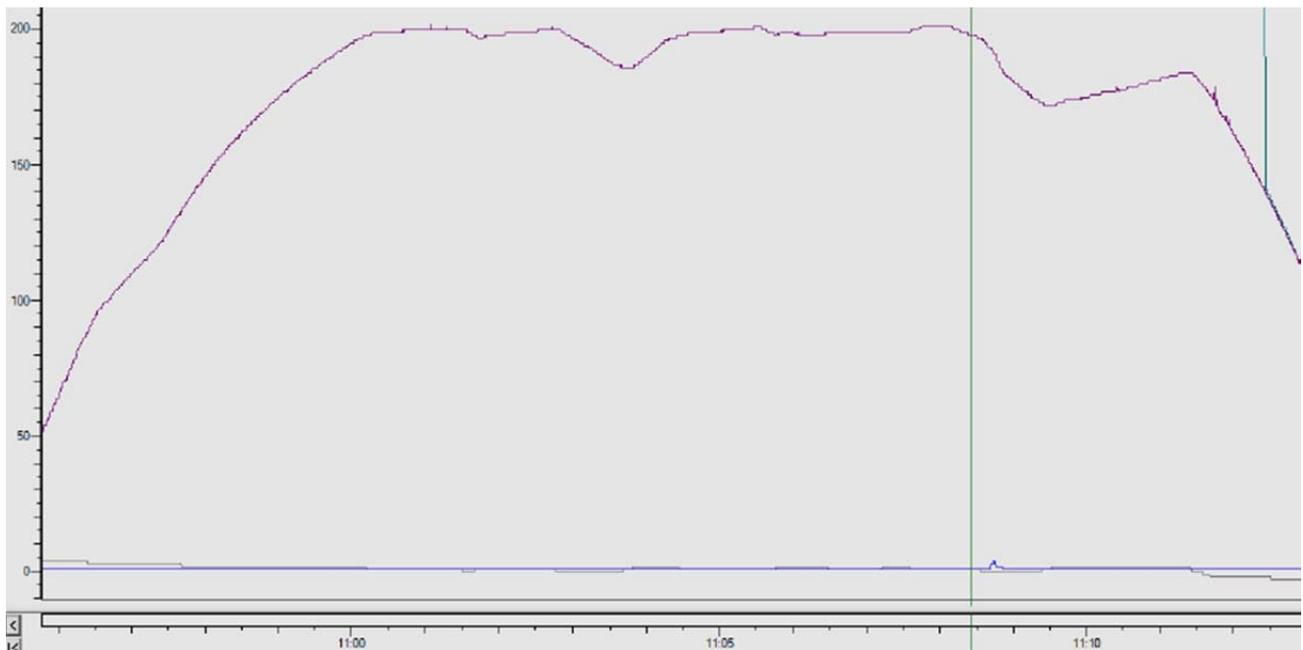
Abbildung 27: Auswertung Z 409 (Quelle ÖBB)

Im Diagramm ist auf der horizontalen Achse die Zeit und auf der senkrechten Achse die Geschwindigkeit aufgetragen. Der mutmaßliche Abschnitt der Begegnung Z 409 mit Z 63 ist durch die grüne Linie gekennzeichnet. Die zulässige Geschwindigkeit wurde eingehalten.

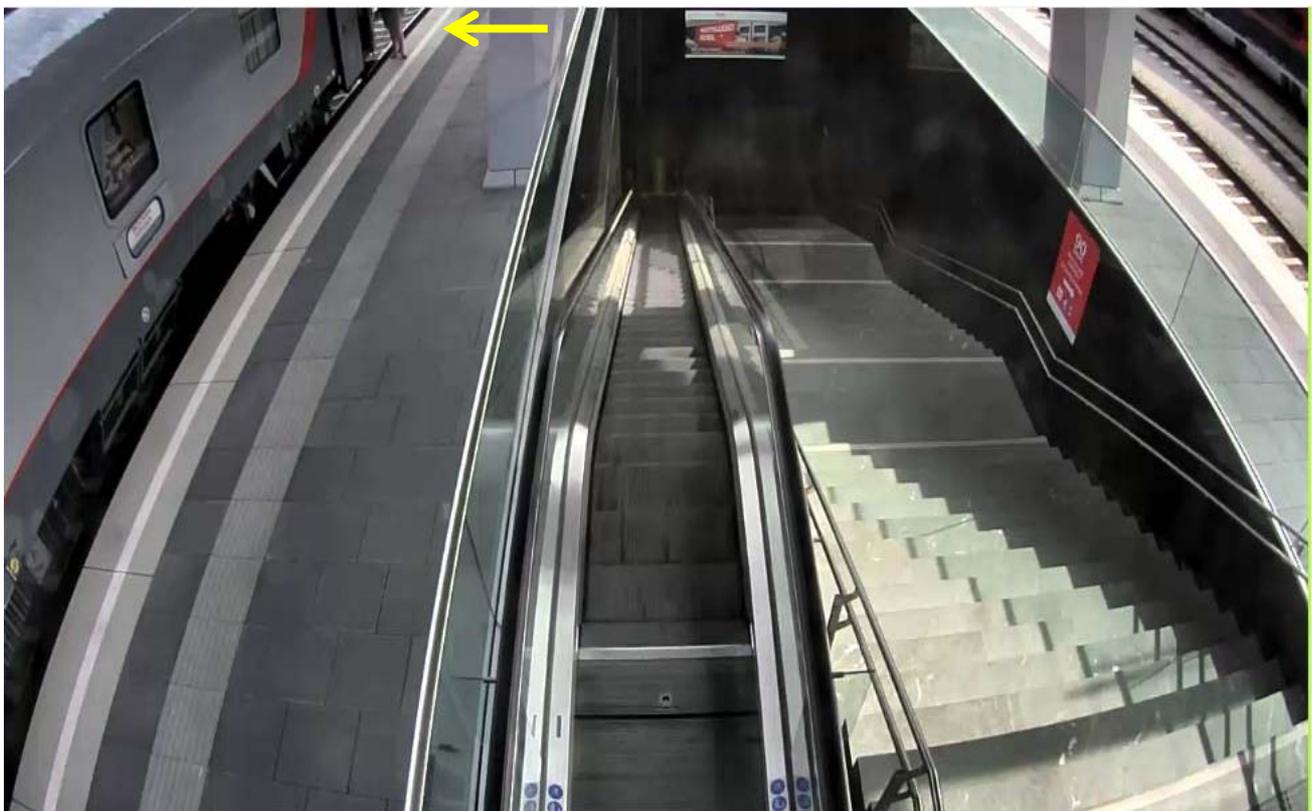
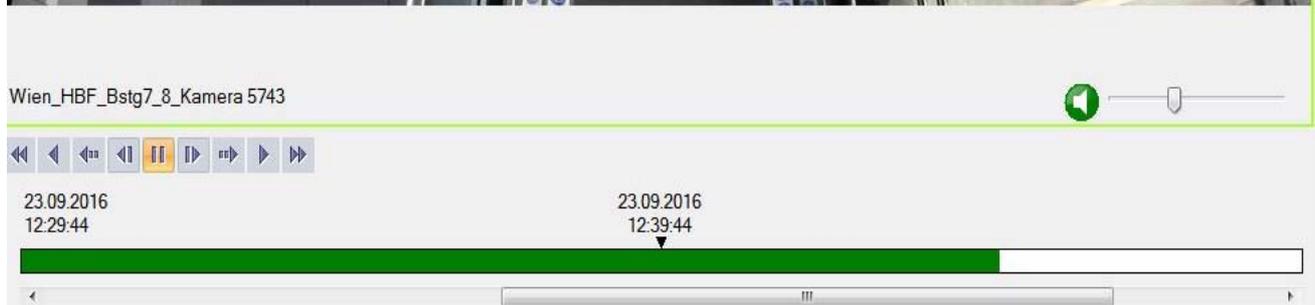
Abbildung 30: Auswertung Bahnsteigkamera Bf Wien Hbf Z 409 letzter Wagen Bild 1 (Quelle IM)

Ca. 12:40:16 Uhr – ein Fahrgastbetreuer (kenntlich durch Teile der Uniform) befindet sich an der geöffneten letzten Seiteneinstiegstüre.

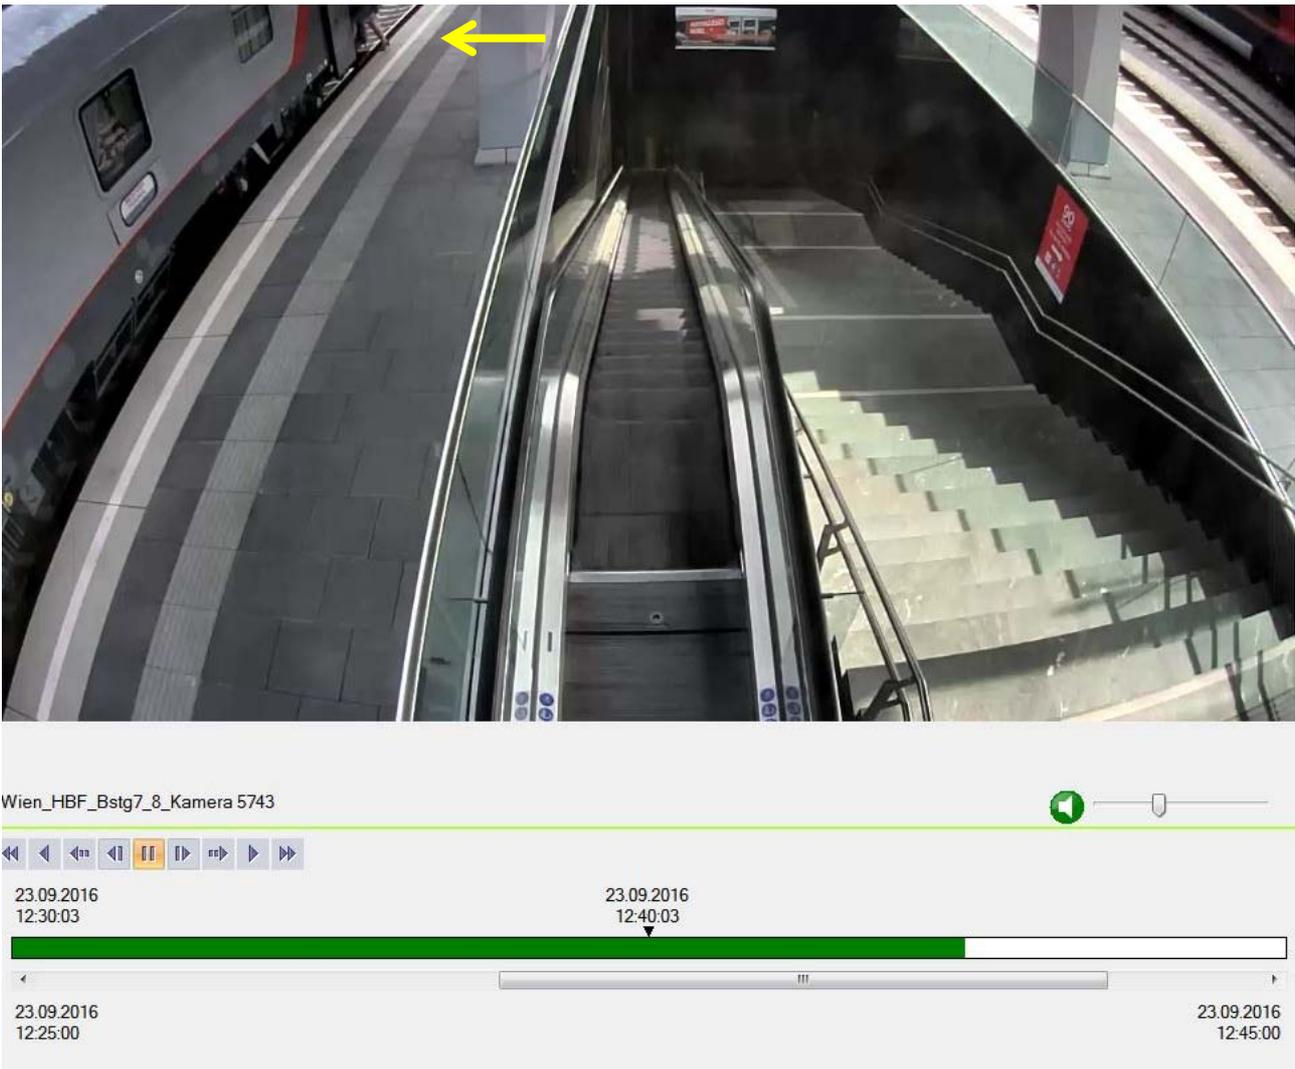
Abbildung 31: Auswertung Bahnsteigkamera Bf Wien Hbf Z 409 letzter Wagen Bild 2 (Quelle IM)

Ca. 12:40:33 Uhr – ein Fahrgastbetreuer betritt den letzten Wagen durch die geöffnete letzte Seiteneinstiegstüre.

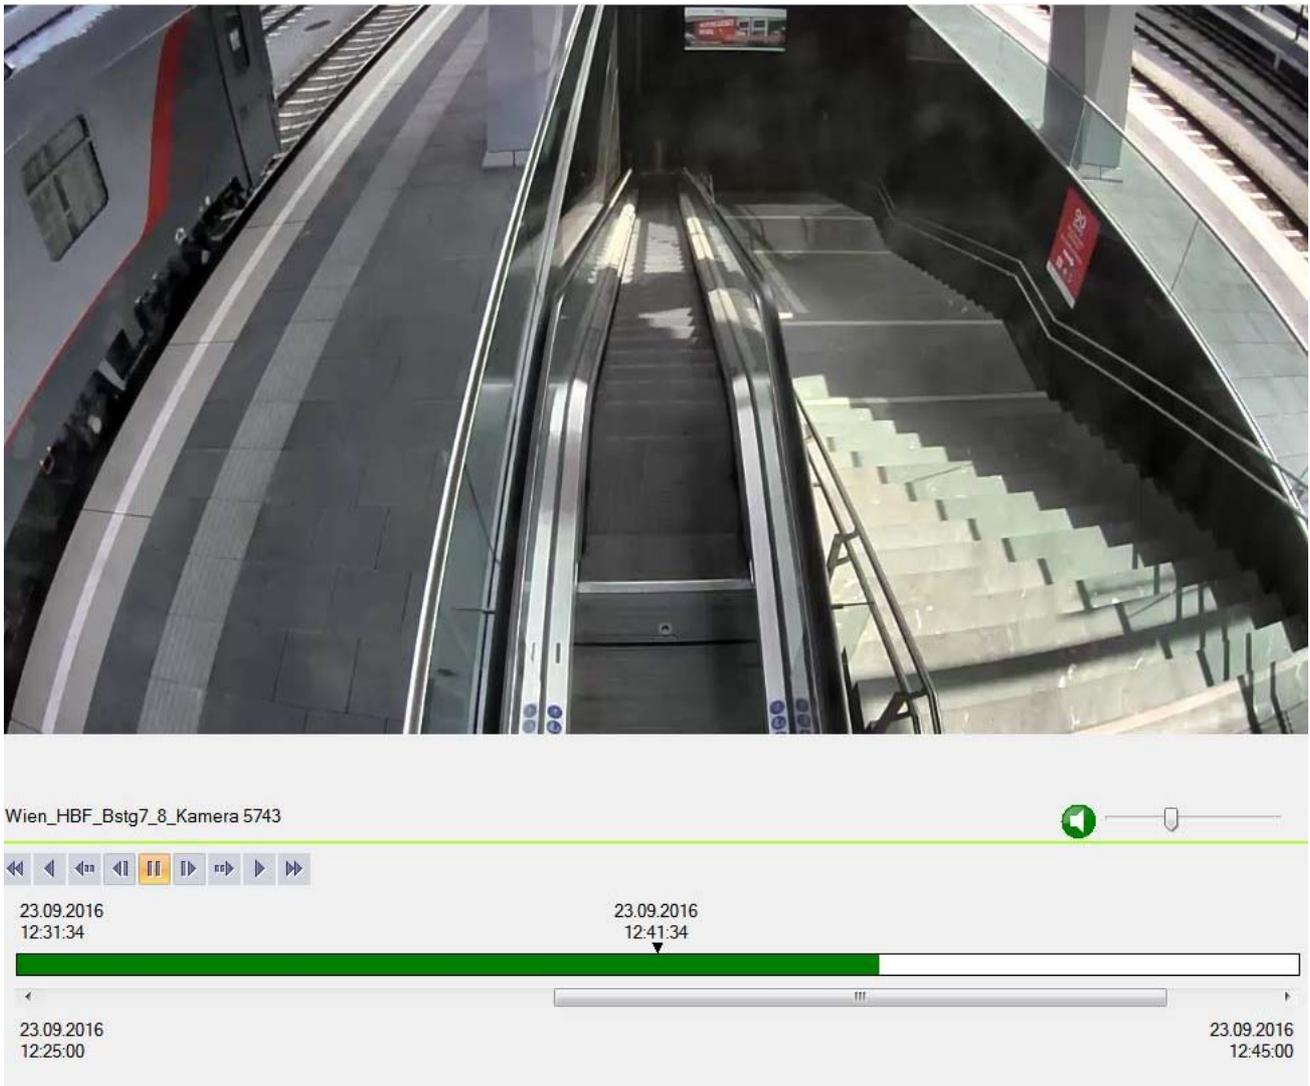
Abbildung 34: Auswertung Bahnsteigkamera Bf Wien Hbf Z 409 letzter Wagen Bild 5 (Quelle IM)

Ca. 12:40:55 Uhr – Z 409 hat sich in Bewegung gesetzt.

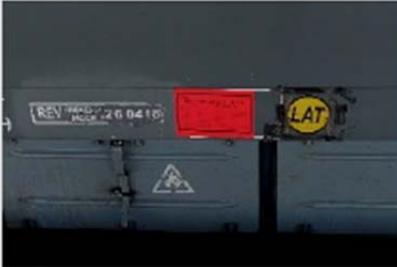
Anschrift „Lat“

Der Reisezugwagen ist mit pneumatischen Schwenkschiebetüren der Firma IFE ausgestattet. Die Türen verfügen neben der üblichen Verriegelung über ein aktives pneumatisches Drücksystem, das die Türblätter aktiv in den Verriegelungsbeschlag zieht und dort festhält. Die Türsteuerung ist vom Typ IFE 1902. Die Geschwindigkeitssignale erhält die Türsteuerung vom Knorr Gleitschutz MGS 1.10. Weiters ist das Fahrzeug mit einer zusätzlichen Türsteuerung der Fa. WEGH ausgestattet, die offensichtlich die in Italien geforderte Funktion der Seitenselektivität entsprechend der Vorgaben der Trenitalia implementieren soll. Erkennbar ist dies auch anhand der Langträgeranschrift „Lat“.

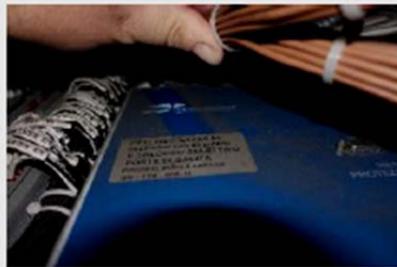
Ital. Türsteuerung

Betreffend der Implementierung der italienischen Türsteuerung wurden von FPC keine Stromlaufpläne oder sonstigen Unterlagen zur Verfügung gestellt. Weiters wurden im Bereich der oberen Türführung unsachgemäß durchtrennte und abisolierte Verdrahtungen gefunden. Seitens FBC wurden zu diesem „Umbau“ keine aussagekräftigen Hinweise gegeben.

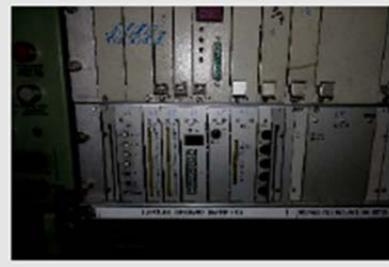
Türsteuerung und Gleitschutz

Im Zuge der Fahrzeuguntersuchung wurde daher überprüft, ob die grundsätzlichen Funktionen der IFE Türsteuerung weiterhin gegeben sind. Für den Unfallhergang von Bedeutung ist **das automatische Schließen der Türen bei anfahrendem Fahrzeug**. Technisch erfolgt dies durch Abgabe eines Signales vom Gleitschutz an die Türsteuerung ($v > 5 \text{ km/h}$ Signal). Die Abgabe dieses Signales kann mittels Prüftaster am Gleitschutz simuliert werden. Diese Überprüfung wurde am 3.10.2016 durchgeführt. Die Funktion war gegeben. Der Fehlerspeicher der Türe wurde ausgelesen, es konnten jedoch keine genaueren Erkenntnisse gewonnen werden.

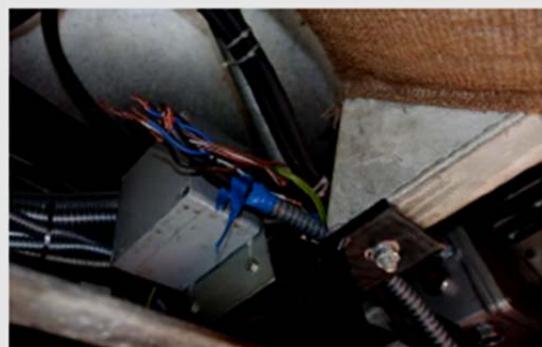
- Die Türe war nicht korrekt abgesperrt. Der Riegel der Absperrereinrichtung war ausgeschoben, hat sich jedoch nicht an der dafür vorgesehenen Raste am Türportal verhakt. Der Riegel lag stattdessen außen am Dichtrahmen an und verhinderte, dass das Türblatt im Verriegelungsbeschlag einrasten konnte. Daher war die aktive Drückeinrichtung nicht aktiviert. Dies kann aus den äußeren Verschleißmarken am Absperrdom und am Dichtrahmen abgeleitet werden. Da keine Beschädigungen am Verriegelungsbeschlag und an der Drückvorrichtung zu erkennen sind, kann davon ausgegangen werden, dass das Türblatt nicht aus dem Verriegelungsbeschlag herausgerissen wurde und daher nicht in der Geschlossen- und Verriegelposition gewesen sein kann.
