# Untersuchungsbericht

Zugentgleisung Z 7657 im Bf Münchendorf am 09. Mai 2022

GZ: 2024-0.267.326

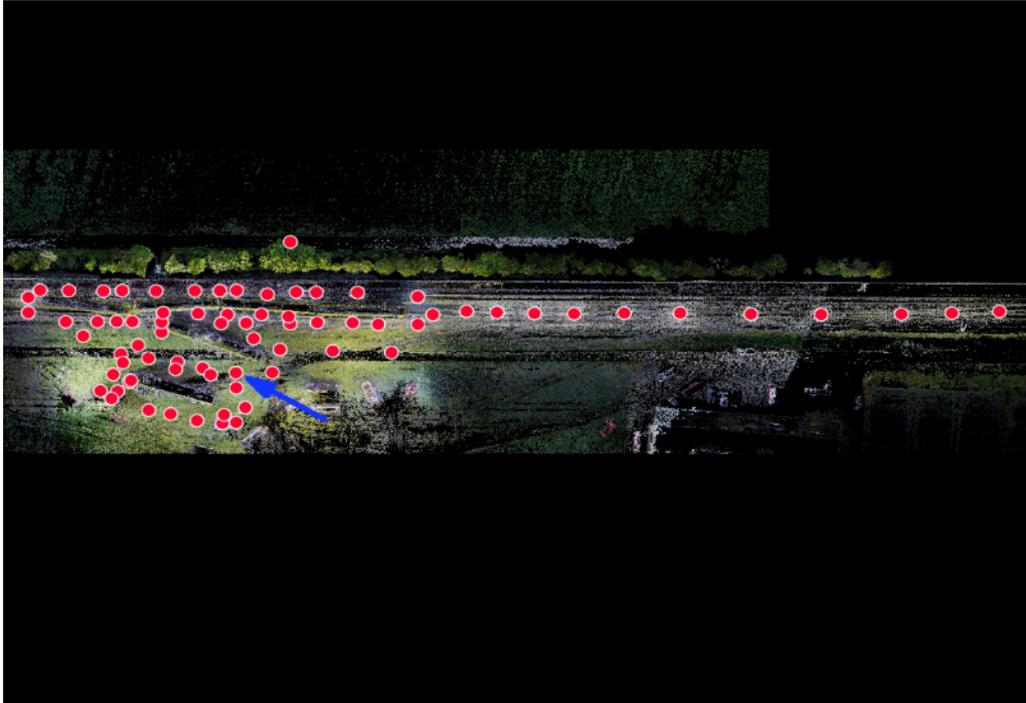
Abbildung 2 Standpunkte der Einzelscans der Unfallstelle

In Abbildung 2 sind alle Standpunkte der durchgeführten Scans mit roten Punkten ersichtlich. Generell ist hier die durch die 3D-Scans angefertigte Übersicht (3D-Punktcloud) der Unfallstelle zu sehen. Die Unfallstelle wurde somit „eingefroren“, weshalb es jederzeit möglich ist, die Unfallstelle virtuell zu betrachten. Außerdem ist es mit dem Programm möglich, Messungen durchzuführen. Mit einem Klick auf einen der roten Punkte gelangt man direkt in genau diesen Scan, um Details davon einzusehen. Folgend wurde die Detailansicht des mit dem blauen Pfeil gekennzeichneten Scans geöffnet. Die Blickrichtung verläuft in Richtung des blauen Pfeils (auf die Abbildung bezogen nach links). Das Ergebnis dieses Vorgangs wird in Abbildung 3 dargestellt.

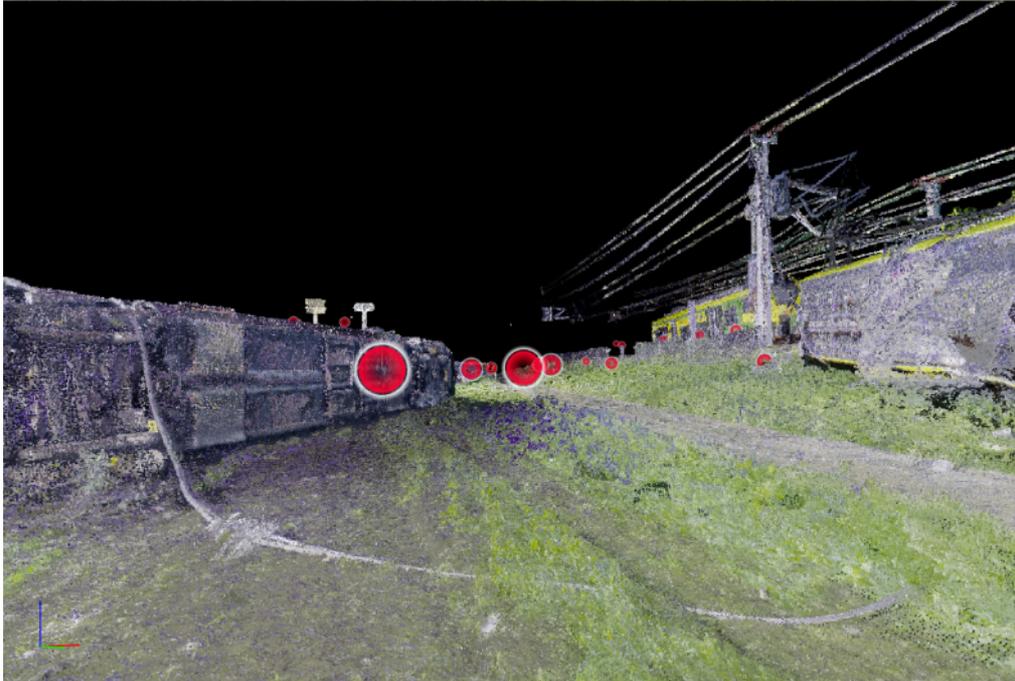
Abbildung 3 Detailaufnahme aus dem 3D-Scan

In dieser Detailaufnahme (Abbildung 3) ist es möglich einen 360° Rundumblick durchzuführen und weiter in das Bild zu zoomen, um nähere Details betrachten zu können. In dieser Ansicht sind links der umgestürzte, in der angrenzenden Wiese zu liegen gekommene, führende Endwagen A 9481 4746 311-1 und rechts der umgestürzte, in der Böschung zu liegen gekommene Mittelwagen C 9481 7046 311-1 zu sehen. Des Weiteren ist (ca. mittig/rechts im Bild) der noch in den Gleisen befindliche, nicht entgleiste Endwagen B 9481 4746 811-0 zu sehen. Mithilfe eines Navigationsfenster ist jederzeit ersichtlich, in welchem Scan man sich befindet und welcher Blickwinkel auf die Unfallstelle momentan vorherrscht.

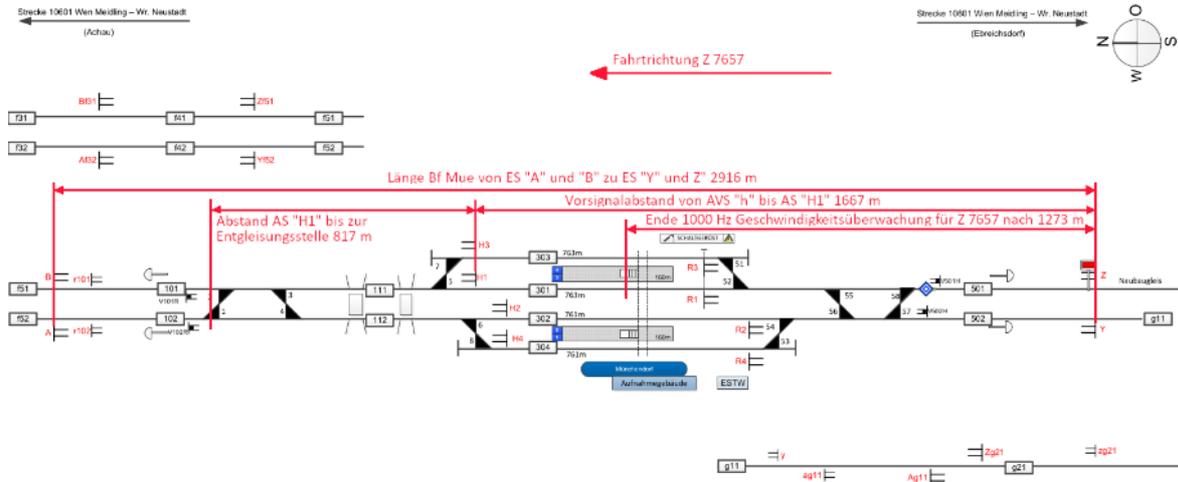
Abbildung 9 Lageskizze mit schematisch eingezeichneten wesentlichen Abständen

In Abbildung 9 wurden folgende für den Untersuchungsbericht wesentliche Abstände eingezeichnet:

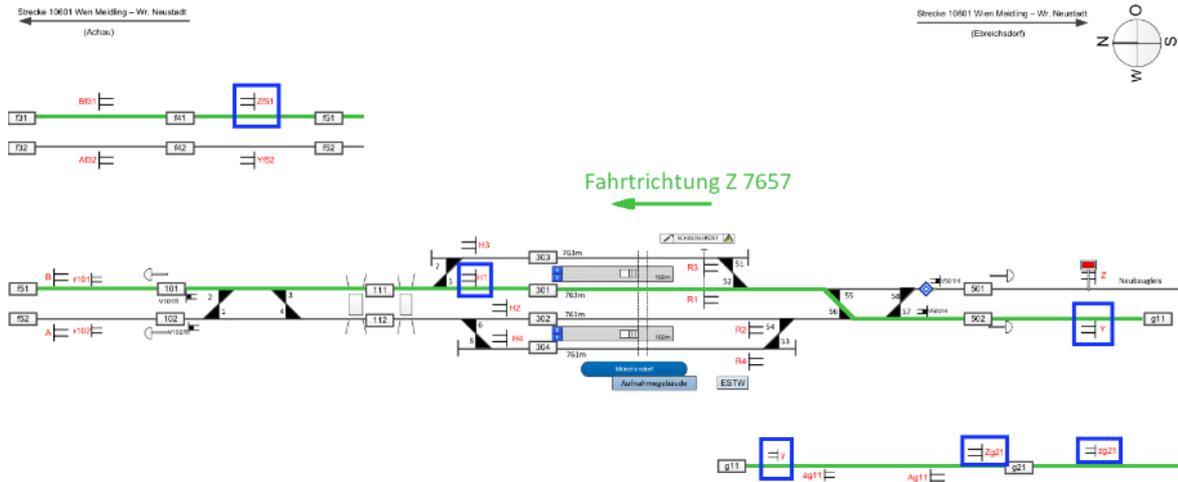
Abbildung 12 Planmäßiger Fahrweg für Z 7657

Planmäßig hätte Z 7657 den in Abbildung 12 grün eingezeichneten Fahrweg befahren. Dieser verläuft von rechts unten in der Abbildung von Blockabschnitt „g21“, über den Blockabschnitt „g11“, weiter auf das Bahnhofsgleis 502, über die Weichenverbindung der Weichen 56 und 55 auf Bahnhofsgleis 301, über die Bahnhofsgleise 111, 101 und aus dem Bahnhof Münchendorf am Regelgleis über die Blockabschnitte „f51“, „f41“ und „f31“.

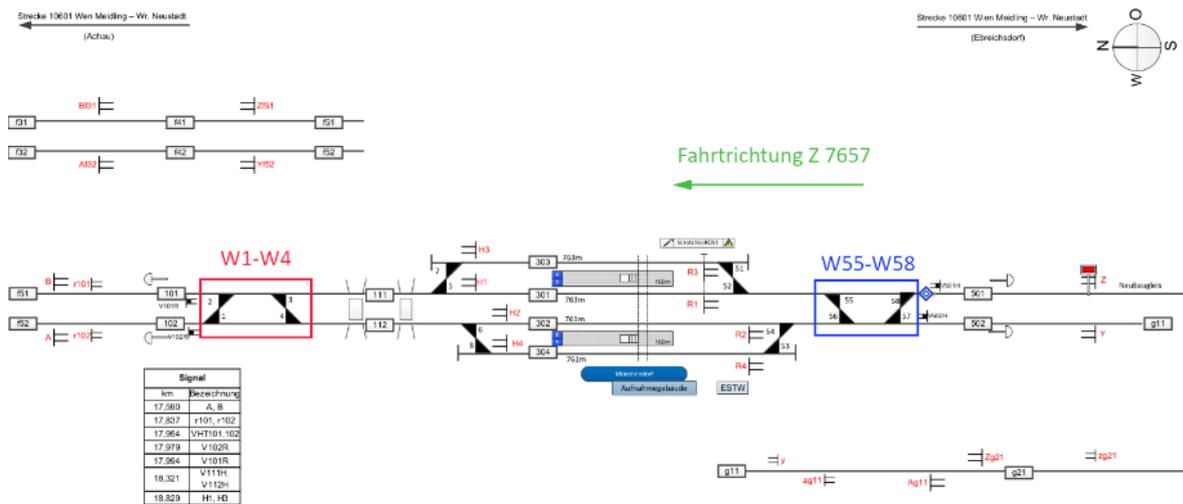
Abbildung 14 Lageskizze Bf Münchendorf - Weichen

In Abbildung 14 wurden die Weichen 1-4 rot, die Weichen 55-58 blau hervorgehoben und die Fahrtrichtung von Z 7657 mit einem grünen Pfeil dargestellt.
