# Abschlussbericht

Unfall mit dem Motorflugzeug der Type Cessna P210N,  
am 11.11.2021, ca. 06:50 Uhr UTC, ca. 1800 M östlich der Pistenschwelle 23  
des Flugplatzes Hohenems, A-6845 Hohenems, Vorarlberg  
GZ: 2024-0.041.805

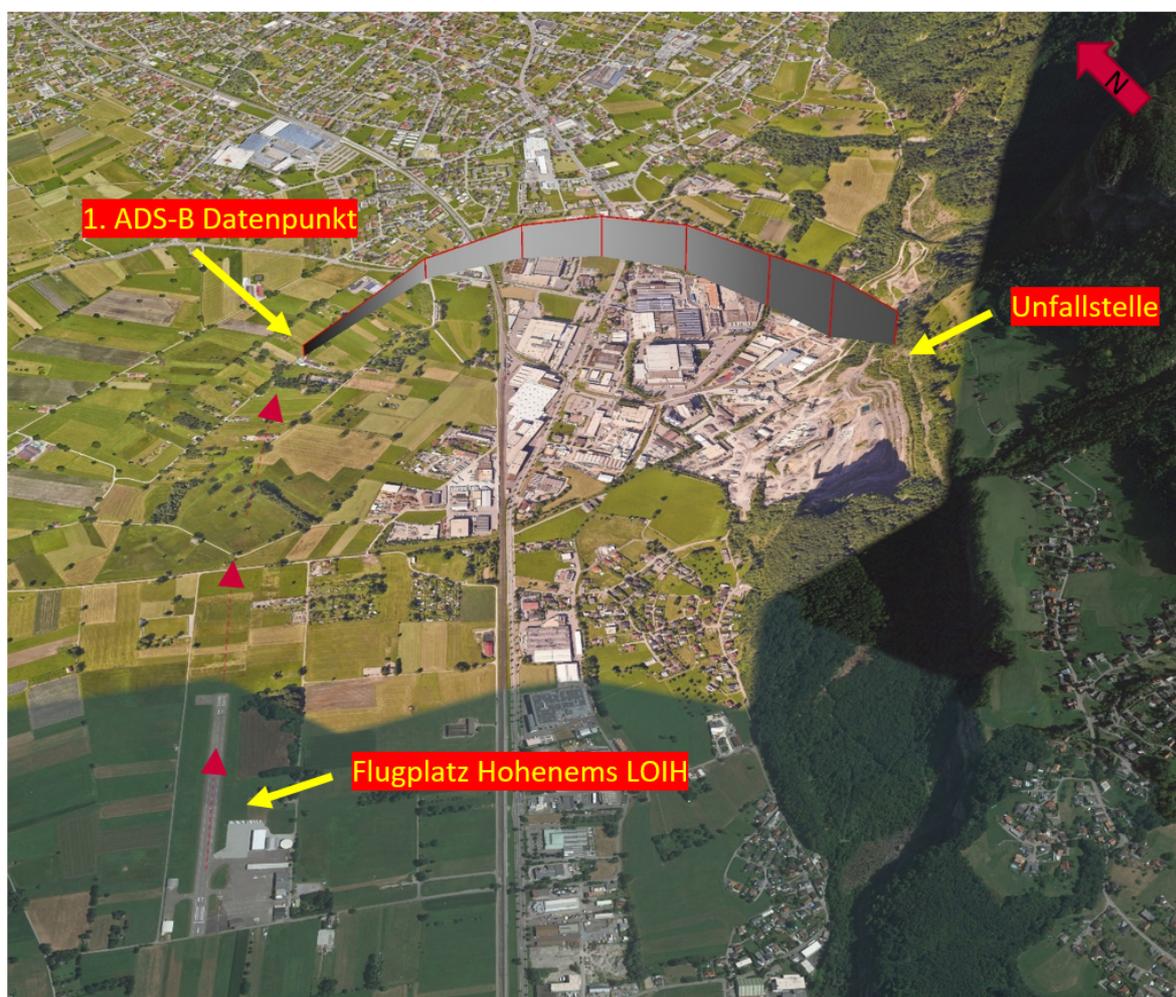
Abbildung 1 Flugwegdarstellung

nicht mehr wahrnehmbar war, versuchte der diensthabende Betriebsleiter über Funk Kontakt mit dem Piloten des Luftfahrzeuges Cessna P210N aufzunehmen. Dies verlief jedoch ohne Rückmeldung. Etwa zu diesem Zeitpunkt, um ca. 06:50 Uhr, kollidierte das Luftfahrzeug im Steinbruch Unterklien mit einer Felswand.

Der Pilot wurde durch den Absturz tödlich verletzt, das Luftfahrzeug fing Feuer und wurde zerstört.

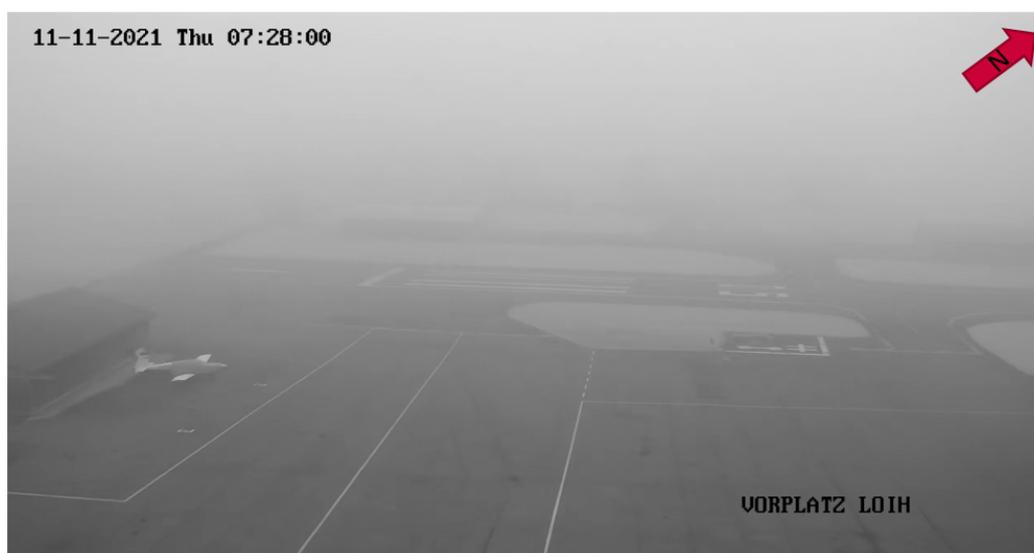
Abbildung 4 Bildausschnitt Webcam Flugplatz Hohenems

Bildausschnitt ca. 22 Minuten vor dem Unfallzeitpunkt; die angegebenen Zeiten sind in Lokalzeit.

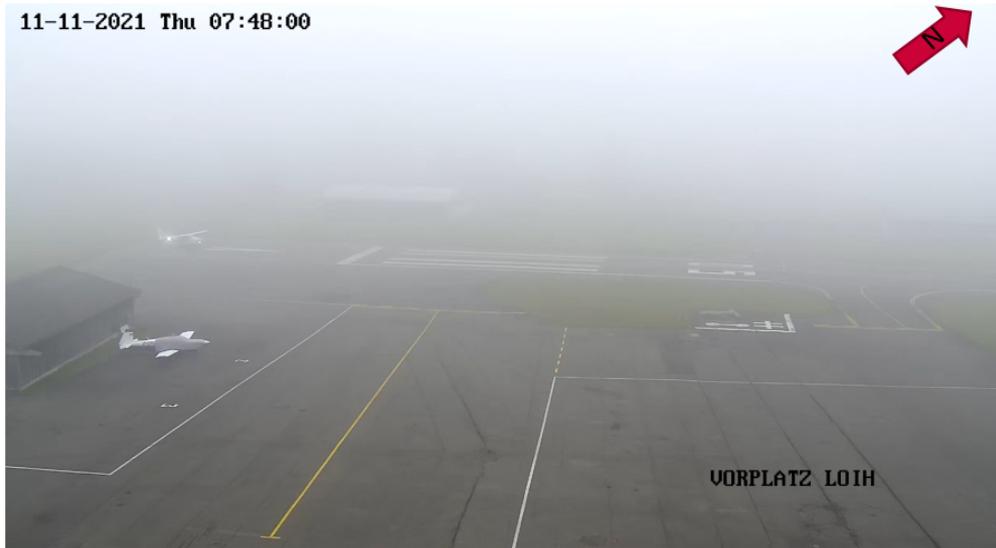
Abbildung 5 Bildausschnitt zum Abflugzeitpunkt um ca. 06:48 Uhr mit gegenständlichem Luftfahrzeug.

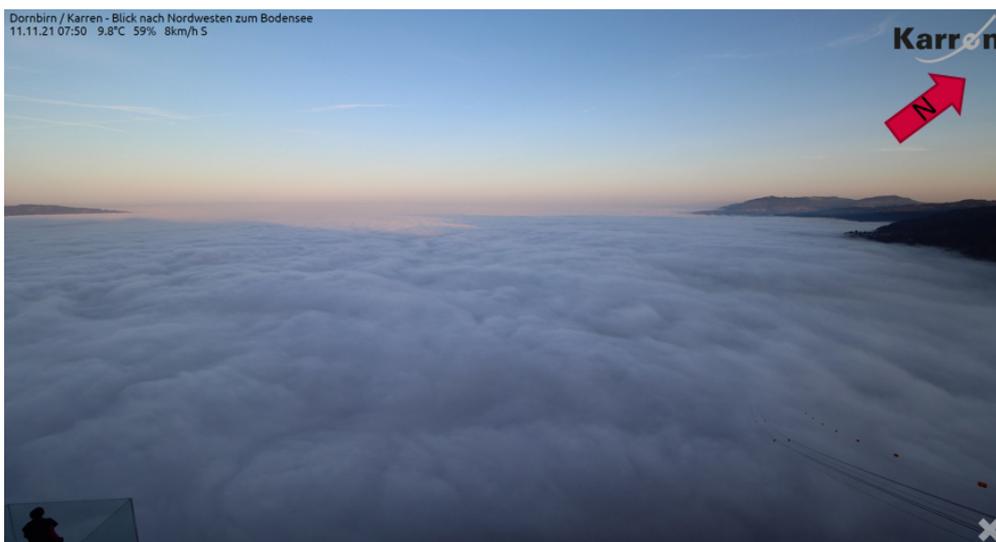
Abbildung 6 Bildausschnitt der Webcam Dornbirn/Karren

Das folgende Bild zeigt die Nebelobergrenze in Blickrichtung Nordwesten – Bodensee ca. 2 Minuten nach dem Abflugzeitpunkt. Der Abstand zwischen dieser Webcam und der Unfallstelle beträgt ca. 2 km Luftlinie.

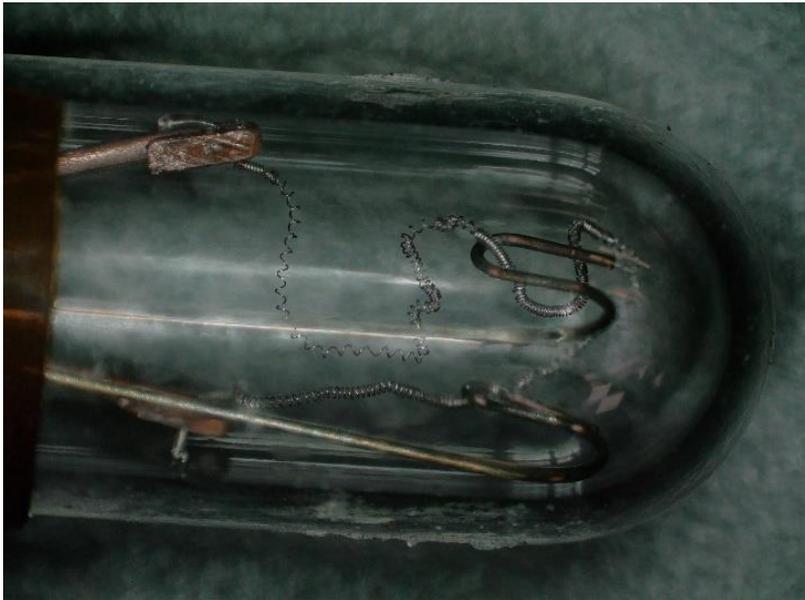
Aufgrund des hohen Zerstörungsgrades konnte keine vollständige technische Untersuchung durchgeführt werden. Die Untersuchung am Triebwerk des Luftfahrzeuges ließ keine Rückschlüsse auf unfallkausale Mängel zu. Die Untersuchung der Glühfäden des Autopilot-Kontrollpanels ergab mit hoher Wahrscheinlichkeit ein Leuchten des Glühfadens Flight Director und Altitude. In Zusammenschau mit dem Bruchbild des Autopiloten ON/OFF Schalters kann davon ausgegangen werden, dass der Autopilot mit dem Mode Flight Director und Altitude eingeschaltet war.

Abbildung 1 Flugwegdarstellung ..... 9  
 Abbildung 2 Karte für signifikante Wettererscheinungen ..... 13  
 Abbildung 3 GAFOR Karte Österreich..... 14  
 Abbildung 4 Bildausschnitt Webcam Flugplatz Hohenems..... 15  
 Abbildung 5 Bildausschnitt zum Abflugzeitpunkt um ca. 06:48 Uhr mit gegenständlichem  
 Luftfahrzeug. .... 16  
 Abbildung 6 Bildausschnitt der Webcam Dornbirn/Karren ..... 16  
 Abbildung 7 Kollisionspunkt sowie Endlage des Luftfahrzeuges ..... 19  
 Abbildung 8 Detailaufnahme des Kollisionspunktes ..... 19  
 Abbildung 9 Detailaufnahme der Luftfahrzeugendlage ..... 20  
 Abbildung 10 Luftfahrzeugwrack in Endlage..... 20  
 Abbildung 11 Autopilot Selector Panel ..... 23  
 Abbildung 12 Platine mit Glühlampen des Autopilot Selector Panel ..... 24  
 Abbildung 13 Glühfaden der Altitude Lampe des Autopilot Selector Panel
