## UNTERSUCHUNGSBERICHT

### UNFALL MIT DEM Motorflugzeug Type Cessna 150 E

am 28.02.2010 um ca. 08:15 Uhr UTC  
in Gitthof-Brackenberg, Gmd. Waldzell,  
Bez. Ried i. Innkr., OÖ

GZ. BMVIT-85.160/0002-IV/BAV/UUB/LF/2013

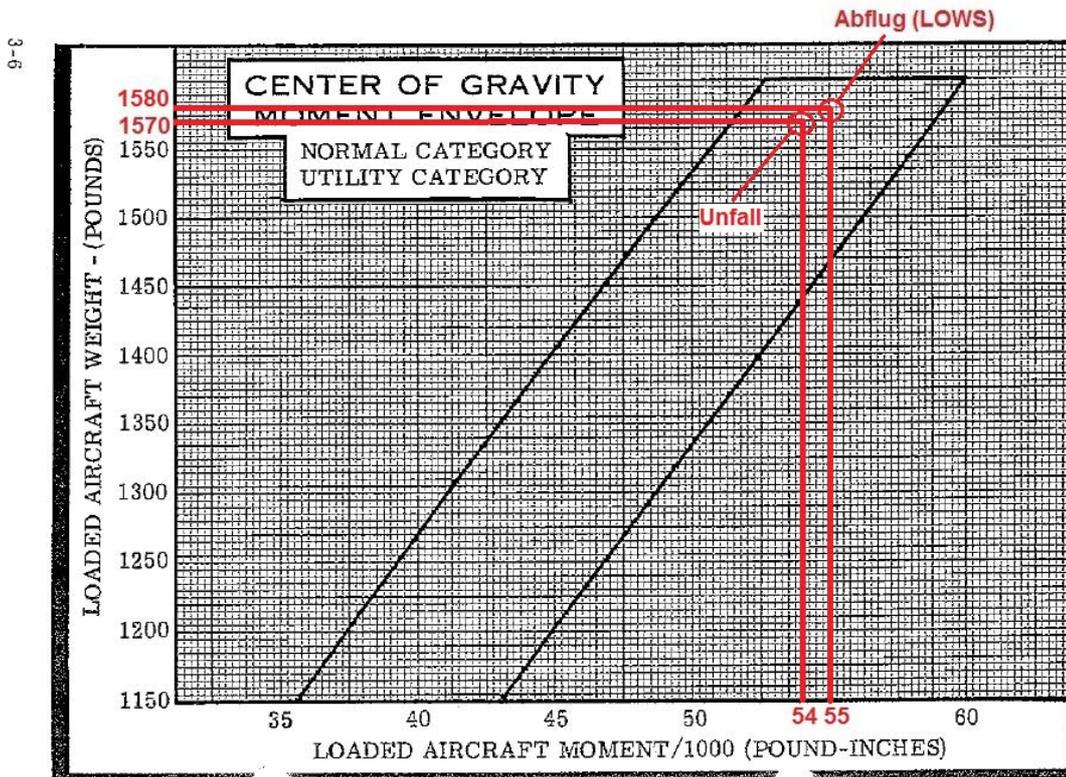
Abb. Beladung; Schwerpunktlage (Quelle: 1965 Cessna 150 Owner's Manual 3-6)

In der WEIGHT & BALANCE DATA CARD C150, die sich im Luftfahrzeug befand, war eine Leermasse von 501,7 kg und eine Abflugmasse von 705,7 kg angegeben (Insassen 140 kg, Gepäck 10 kg, 75 l Kraftstoff @ 0,72 kg/l); die graphisch ermittelte Schwerpunktlage befand sich im zulässigen Bereich.

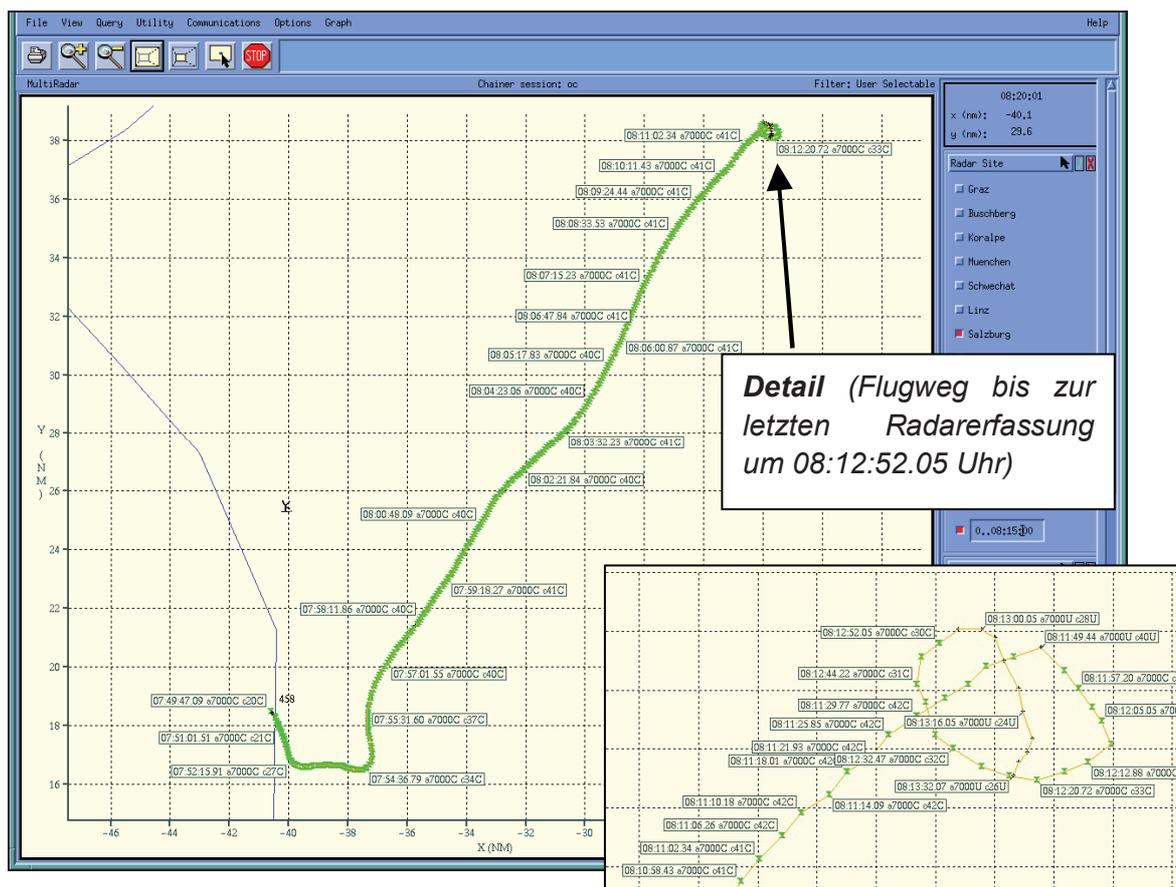
Abb. Radaraufzeichnungen ziviler Stellen (Quelle: ACG)

Die Radar-Aufzeichnung dokumentiert ab 07:50:38 Uhr den Start des Luftfahrzeuges am Flughafen Salzburg, Piste 16 (ELEV 430 M / 1411 FT; offizielle Startzeit 07:50 Uhr), mit Steigflug von FL20 auf FL41 (Modus C). Der Ausflug aus der CTR Salzburg erfolgte entlang der Route GLASENBACH – EUGENDORF.

Die letzte Radarerfassung erfolgte um 08:12:52 Uhr in FL30.

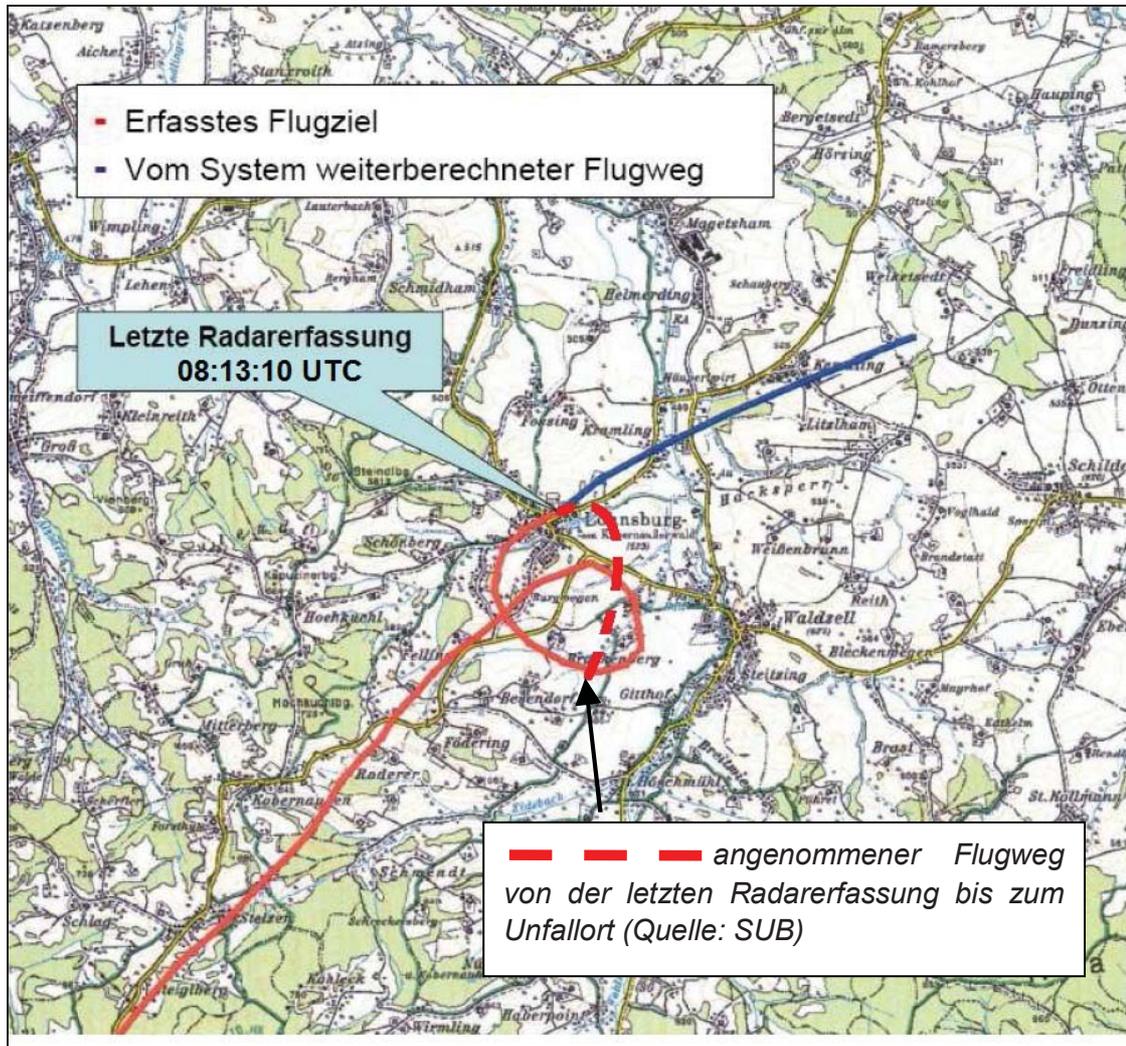
Abb. Radaraufzeichnungen militärischer Stellen (Quelle: BMLVS)

Die letzte Radarerfassung erfolgte ca. 1 NM nördlich des Unfallorts.

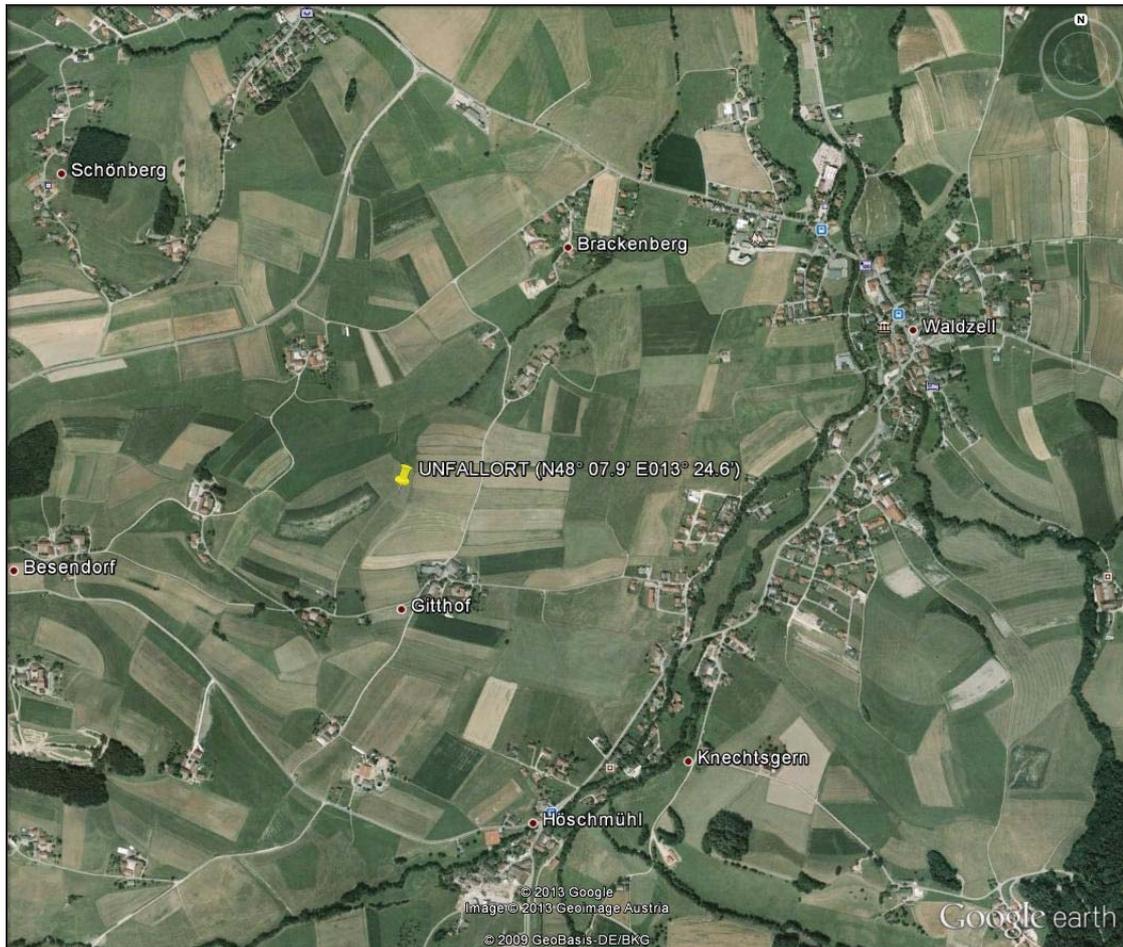
Abb. Gelände, Übersicht (Quelle: Google Earth)

Die Unfallstelle befand sich auf einer Feld- und Wiesenfläche nahe der von einem Bachbett gebildeten tiefsten Stelle einer Senke in ca. 1750 FT MSL in Gitthof-Brackenberg ca. 1,3 KM südwestlich von Waldzell bzw. ca. 50 KM nordöstlich vom Flughafen Salzburg. Das Gelände stieg von der Unfallstelle in südwestlicher Richtung

um bis zu 200 FT (ca. 60 M) in ca. 500 M Entfernung an. Zum Bachbett hin war der Boden durch abfließendes Schmelzwasser aufgeweicht.

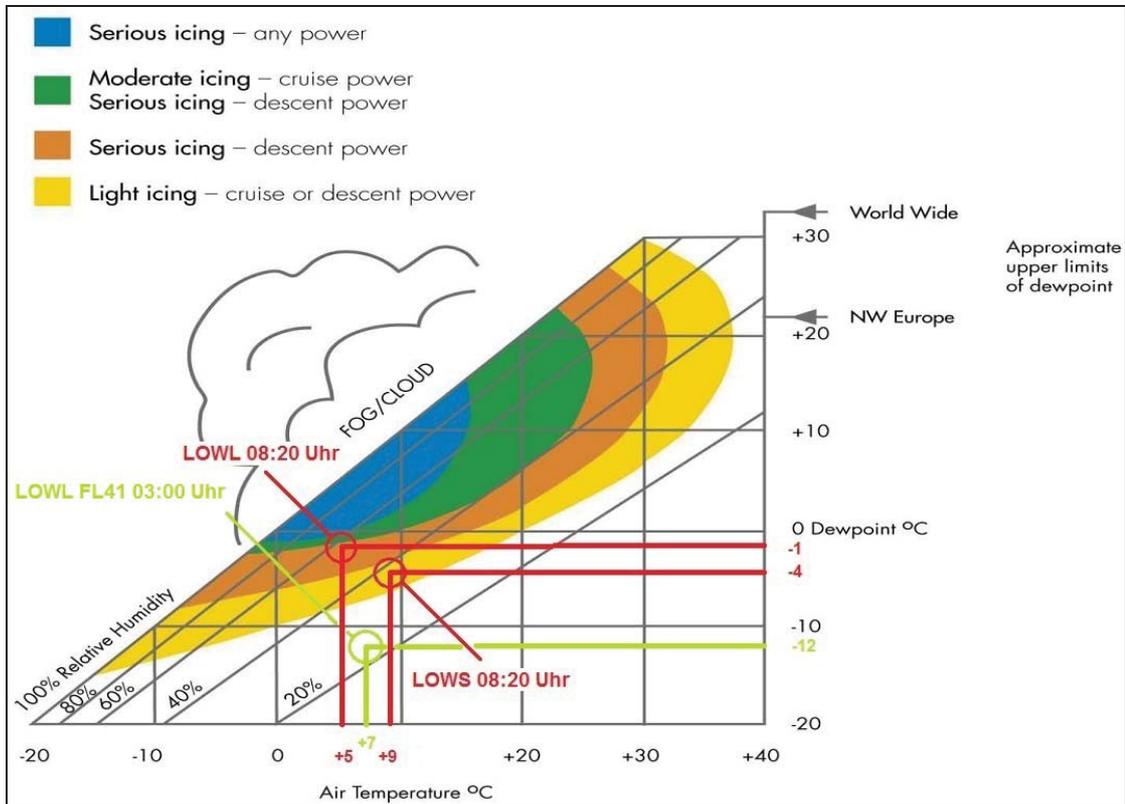
Abb. Safety Sense Leaflet 14, Piston Engine Icing (Quelle: [www.caa.co.uk](http://www.caa.co.uk))

Das Luftfahrzeug war mit einem Vergaserthermometer ausgerüstet mit kritischem Temperaturbereich für Vergaservereisung von -15°C bis +5°C.

Gegenüberstellung der Richtwerte für die Intensität von Vergaservereisung in Abhängigkeit von Motorleistung, Lufttemperatur und Taupunkt (relative Luftfeuchtigkeit) und der Wetterbedingungen am Unfalltag (siehe auch Kapitel 1.7, Flugwetter):
