Abschlussbericht

Unfall mit dem Motorflugzeug der Type Cessna 182 R,
am 22.08.2020, um ca. 16:09 Uhr UTC in Hochgößnitz,
Gemeinde Maria Lankowitz, A-8591 Hochgößnitz, Steiermark
GZ: 2023-0.813.640

Untersuchungsbericht

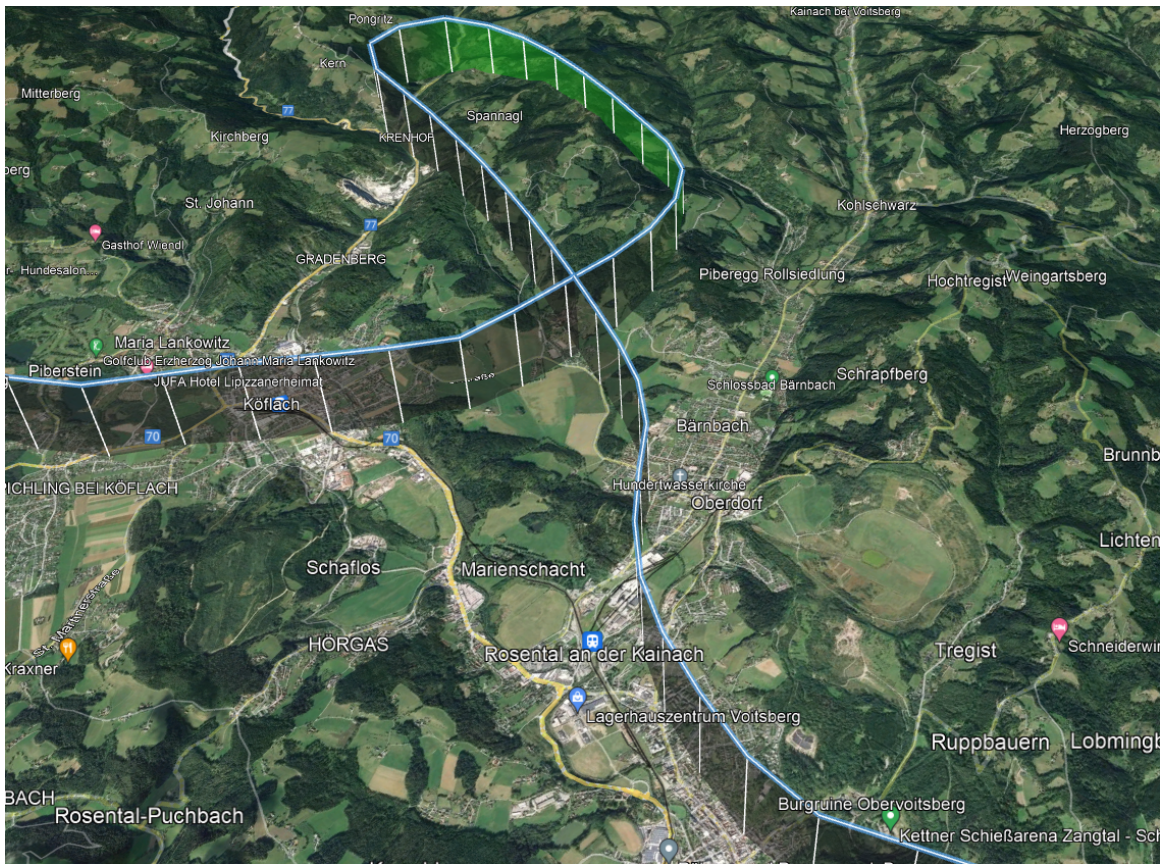
Abbildung 1 Auswertung der Flugstrecke kurz vor dem Absturz

Das gegenständliche Luftfahrzeug erreichte, von Voitsberg kommend, ca. um 15:58 Uhr das Einsatzgebiet und begann das AGJ-Gemisch in einer Höhe von ca. 3.900 ft in den Wolken zu verbrennen. Darauf folgend drehte das Luftfahrzeug über der Ortschaft Krenhof in 4100 ft Höhe nach rechts in Richtung Süden auf Kurs ca. 190° ab (siehe Abbildung 1).

Gegen 16:04 Uhr flog das Luftfahrzeug von Maria Lankowitz kommend in das von Edelschrott in nordwestlicher Richtung ansteigende Tal des Frei-Gößnitzbaches, das im Nordwesten durch die Stubalpe begrenzt ist (Wölkerkogel, ca. 1706 M MSL). Zur selben Zeit befanden sich im nordwestlichen Bereich, vermutlich Großraum Voitsberg – Köflach, zwei weitere Luftfahrzeuge im Hagelabwehreininsatz.

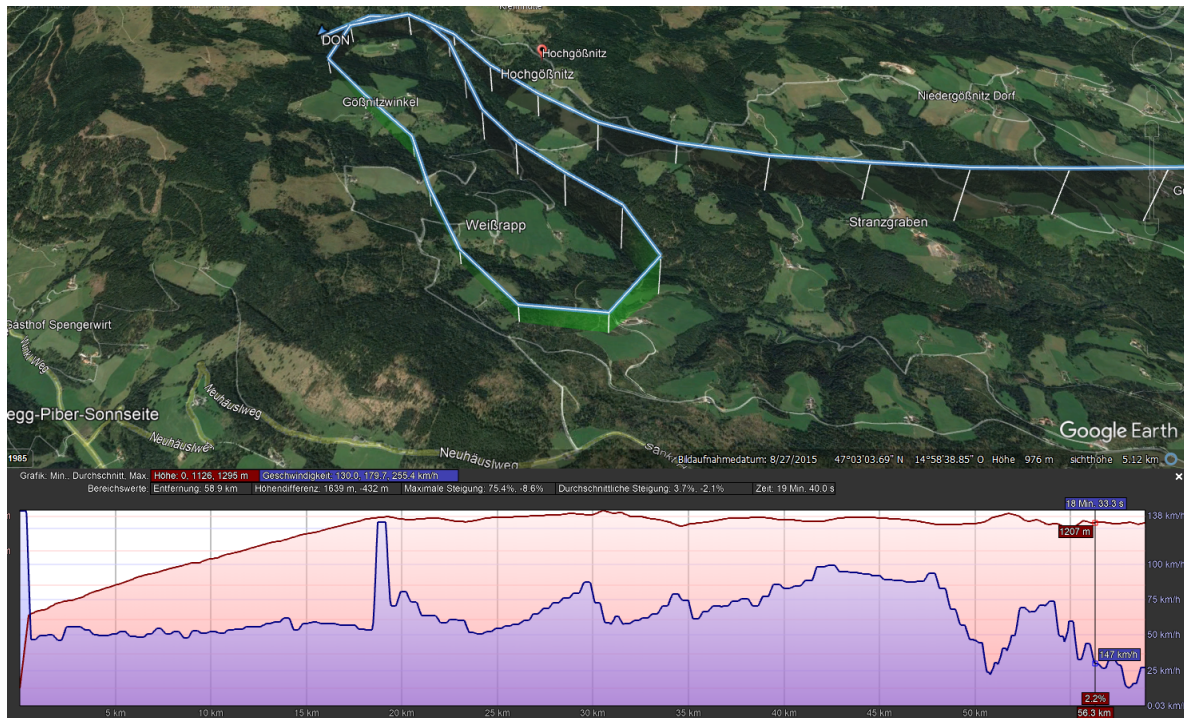
Abbildung 2 Auswertung der Flugstrecke kurz vor dem Absturz

Das Luftfahrzeug flog um ca. 16:05 Uhr im Bereich Hochgößnitz in einer Linksschleife im Höhenband FL37 bis FL40 das erste Mal in den Talgraben bei Hochgößnitz ein (siehe Abbildung 2). Danach leitete der Pilot eine Linkskurve Richtung Norden ein vorbei an Hochgößnitz.

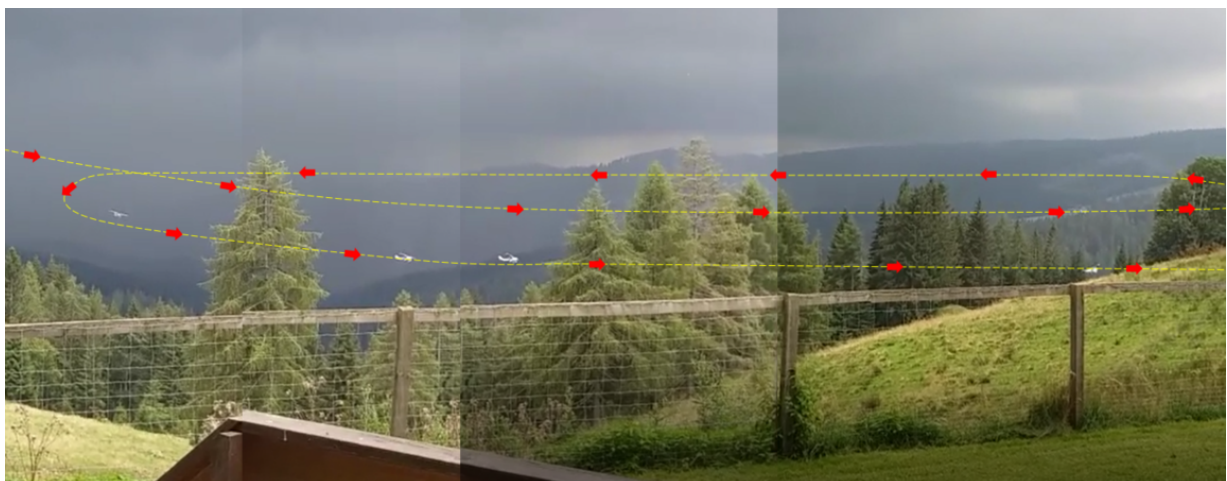
Abbildung 3 Ausschnitt aus der Videoaufnahme des Augenzeugen und grafische Darstellung des Flugweges

Von dort aus konnte ein Augenzeuge eine Videoaufnahme kurz vor dem Unfall aufzeichnen und das Luftfahrzeug verfolgen (siehe Abbildung 3).

Zu diesem Zeitpunkt befand sich die Cessna 182R ca. 150 m über Grund und konnte keine Höhe gewinnen, da starke Abwinde durch Cumulonimbuswolken herrschten. Der Pilot entschied sich für eine Notlandung auf der nordöstlichen Talseite in Richtung Edelschrott. Das Luftfahrzeug schlug hangaufwärts in den Gegenhang ein. Dabei überschlug sich das Luftfahrzeug und kam in Rückenlage zum Liegen (siehe Abbildung 4).

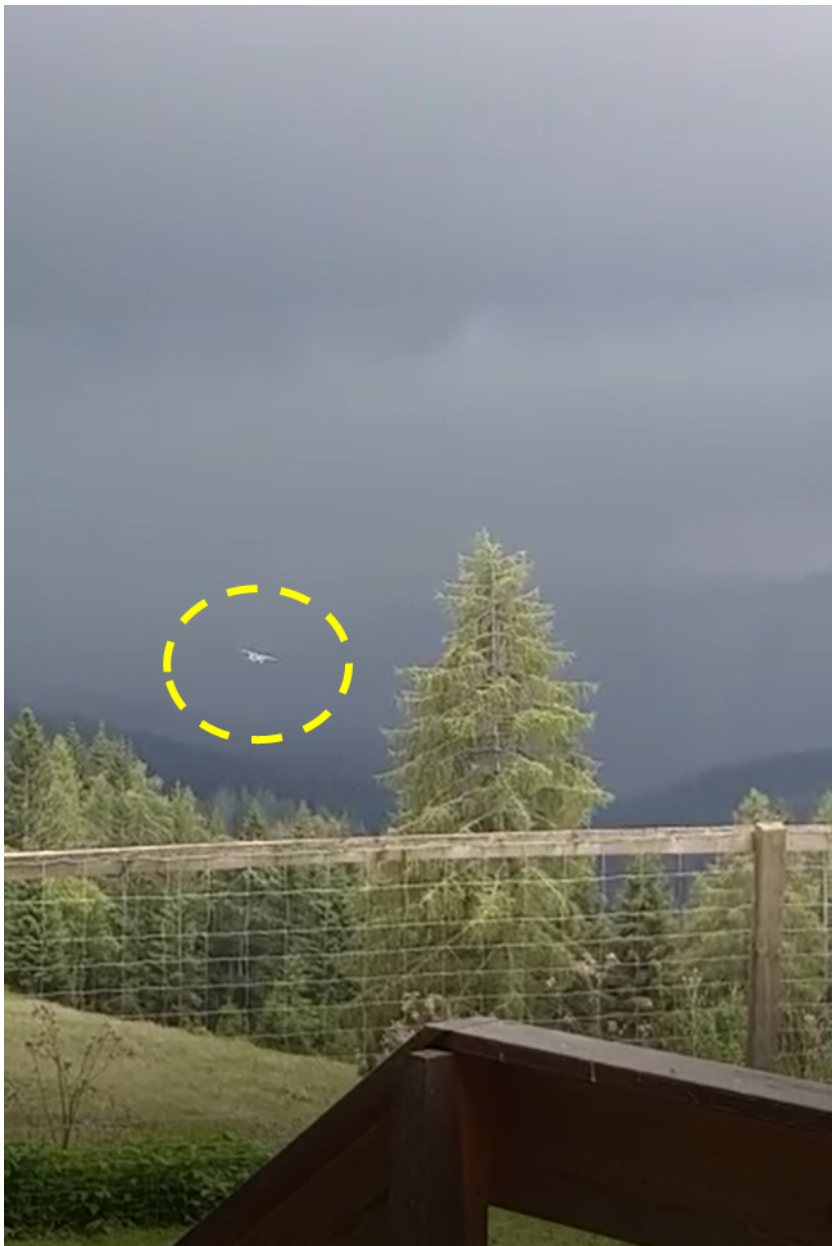
Abbildung 10 Aufnahme in südlicher Richtung kommend aus der Richtung Hochgößnitz

Durch eine Video-Aufnahme eines Zeugen, der das Luftfahrzeug unmittelbar vor dem Unfall filmte, konnte ein Eindruck über das Wetter zum Unfallzeitpunkt gewonnen werden. Abbildung 10 zeigt im Hintergrund die aufliegende Bewölkung und im vorderen Bereich das Luftfahrzeug Richtung Hochgößnitz fliegen.

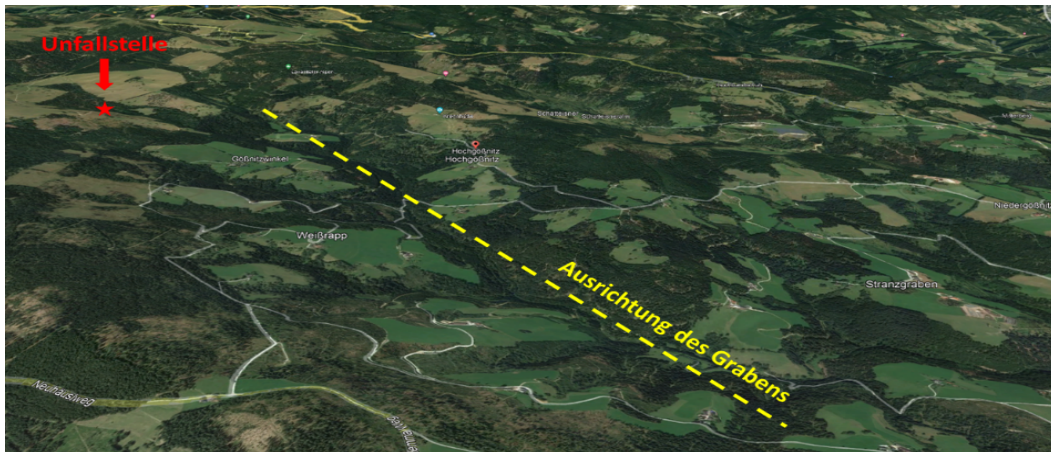
Abbildung 13 Lage der Unfallstelle und Ausrichtung des Grabens

Dieser Talgraben verläuft von Gößnitz aus etwa in nördlicher Richtung und endet weiträumig im Bereich von Gößnitzwinkel, wobei der Graben gegen Osten, Norden und West durch ansteigendes Gelände abgegrenzt ist (siehe Abbildung 13).

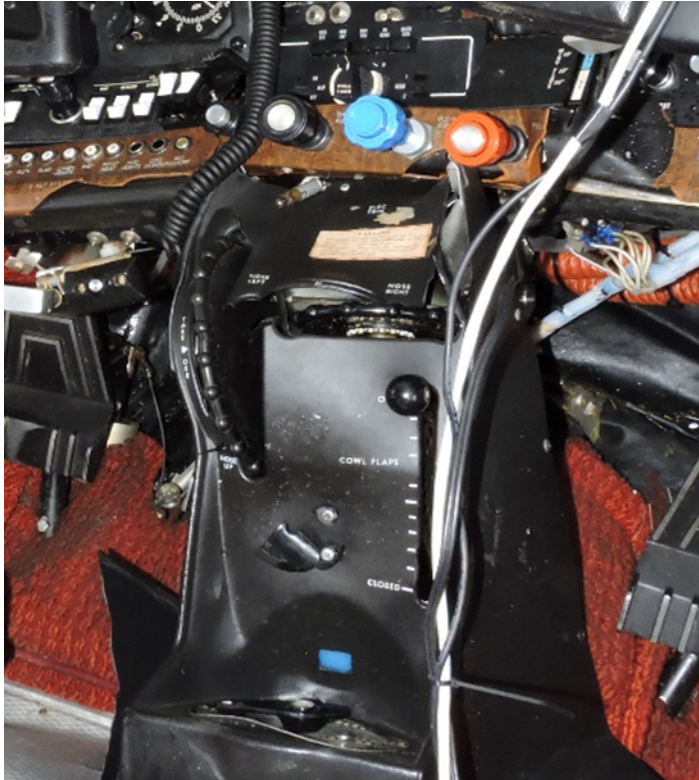
Abbildung 19 Aufnahme Mittelkonsole des verunfallten Luftfahrzeuges

Hebel - und Schalterstellung der Mittelkonsole nach dem Flugunfall (Abbildung 19 und 20)	
Gashebel : volle Leistung	Primer: verriegelt
Gemischverstellung: voll reich	Tankwahlschalter: links
Vergasvorwärmung: geschlossen	Propellerverstellung: gezogen (Mittelstellung)
Höhenrudertrimmung: neutral	Cowl Flaps: Open
