# Untersuchungsbericht

Unfall mit dem Luftfahrzeug der Type Piper PA38-112,  
am 02.04.2013, um ca. 11:09 Uhr UTC am Flugplatz Wels,  
Gemeinde Wels, A-4600, Oberösterreich  
GZ.: 2020-0.567.522

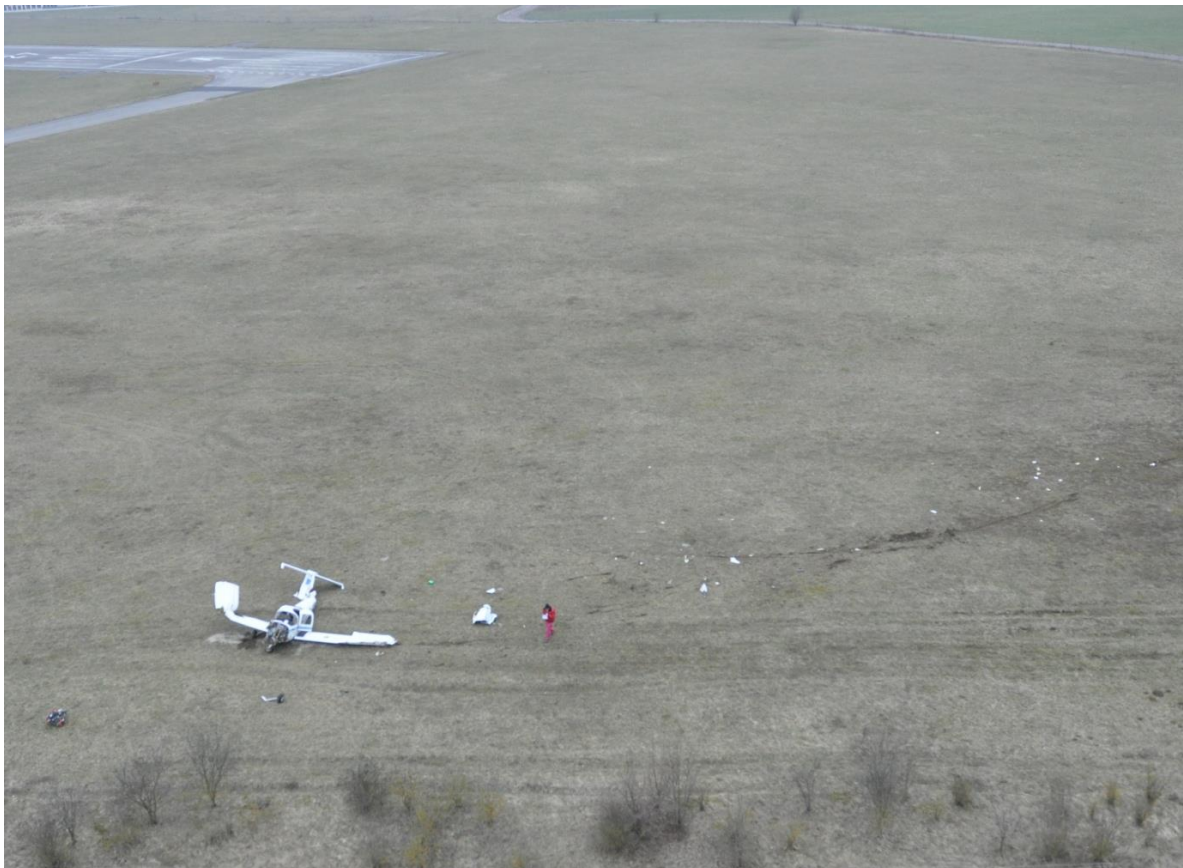
Abbildung 1 Luftbild Gesamtansicht Unfallstelle

zwischen 400 und 500 ft/min, die Fluggeschwindigkeit um 70 kt gewesen. Im rechten Queranflug bemerkte der Fluglehrer, dass das Luftfahrzeug relativ viel an Höhe verloren hatte. Er übernahm mit dem Kommando „my controls“ das Steuer und setzte die Notlandeübung fort. Er gab an, sofort Vollgas gegeben zu haben, die Vergaservorwärmung ausgeschaltet zu haben und das Luftfahrzeug in eine flachere Fluglage gebracht zu haben. Der Fluglehrer gab außerdem an, dass das Luftfahrzeug beim Eindrehen in den Endanflug zur Graspiste 27 L von einer unerwarteten Windböe oder Windscherung erfasst wurde, wodurch das Luftfahrzeug in eine extreme Querlage nach rechts gebracht wurde. Dem folgten ein Abgleiten über die rechte Tragfläche und ein rascher Höhenverlust. Der Fluglehrer wollte eine Kollision mit der Flugplatzeinzäunung und den dahinter befindlichen Bäumen, sowie den außerhalb der Einzäunung geparkten LKW-Zügen vermeiden und entschied sich, eine steile Rechtskurve einzuleiten. Dadurch kam es erneut zu erheblichem Höhenverlust und in Folge zur Bodenberührung der rechten Tragfläche und dem Absturz. Die Piloten konnten das Luftfahrzeug selbstständig verlassen.

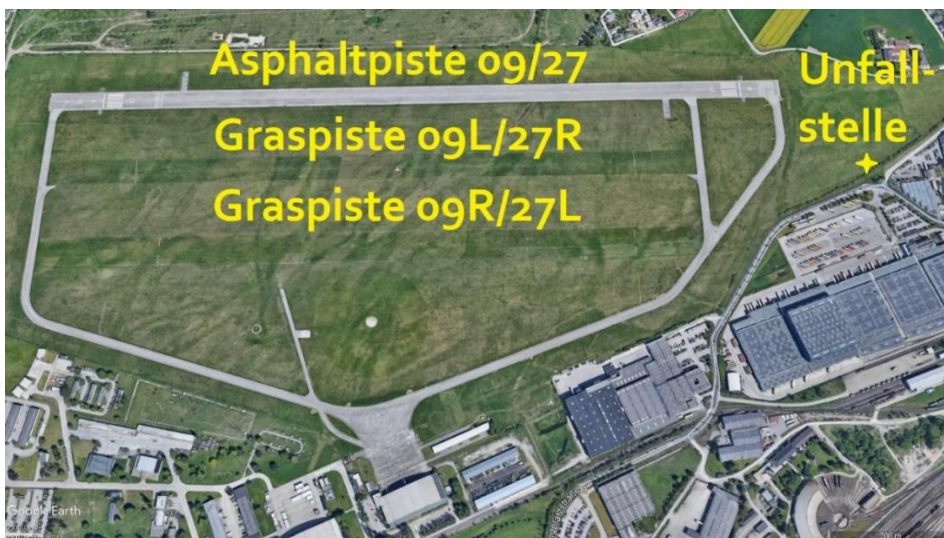
Abbildung 4 Übersicht Flugplatz Wels, Unfallstelle

Die Unfallstelle befand sich innerhalb der Umzäunung des Flugplatzgeländes Wels ca. 200 m südöstlich vom Ende der Asphaltpiste 09. Etwa 30 m vor der Endlage des Wracks ist die erste Spur der Bodenberührung der rechten Tragfläche erkennbar. Nach etwa 8 m beginnt eine massive Aufschlagspur, welche in weiterer Folge den Überschlag der Maschine auslöste. Nach weiteren 15-16 m befindet sich das Luftfahrzeugwrack in seiner Endlage.
