## UNTERSUCHUNGSBERICHT

**FLUGUNFALL MIT DEM  
Luftfahrzeug der  
Type  
Cessna 172R  
am 20.10.2013  
um ca. 08:25 Uhr UTC am  
Flugplatz Krems-Langenlois,  
3500 Krems a.d. Donau**

GZ. BMVIT-85.205/IV/BAV/UUB/LF/2013

**Sicherheitsuntersuchungsstelle des Bundes  
Bereich Zivilluftfahrt**

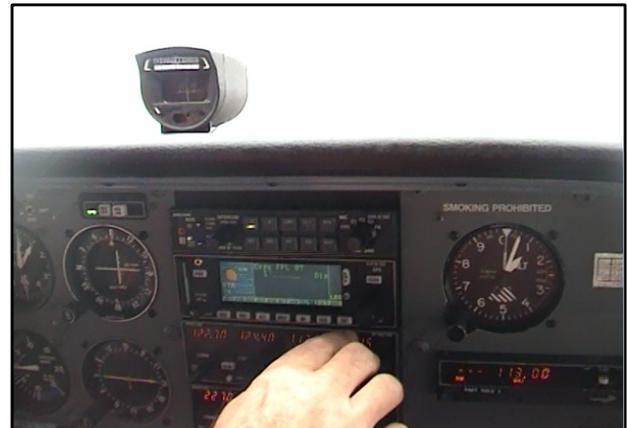
Instrumenteneinstellung vor dem Abflug Bild 1  
Quelle: SUB

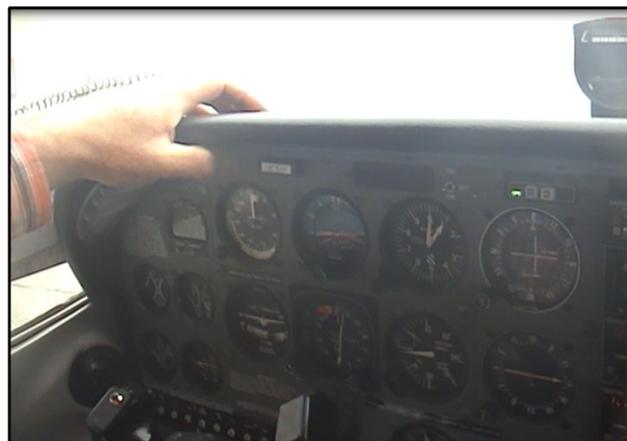
Instrumenteneinstellung vor dem Abflug Bild 2 Quelle: SUB

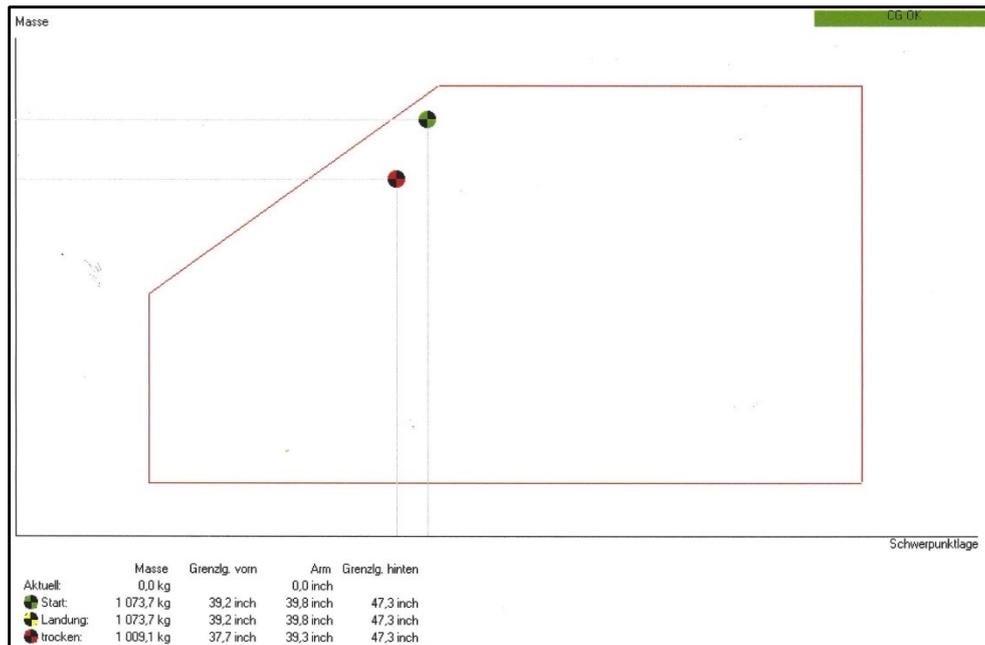
Schwerpunktlage Quelle: SUB

Sowohl Masse als auch Schwerpunkt befanden sich innerhalb der gemäß Luftfahrzeug-Betriebshandbuch (Pilot's Operating Manual – POH) zulässigen Grenzen.

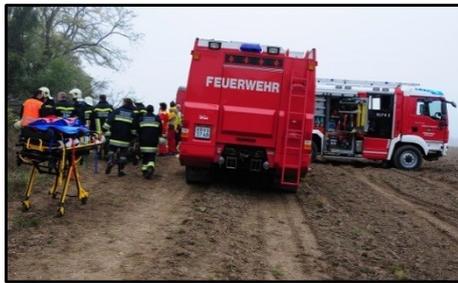
Aufgrund des dichten Nebels war es für die Rettungs- sowie Einsatzkräfte jedoch sehr schwierig, die Unglücksstelle zu lokalisieren.

Rettungskräfte an der Unfallstelle

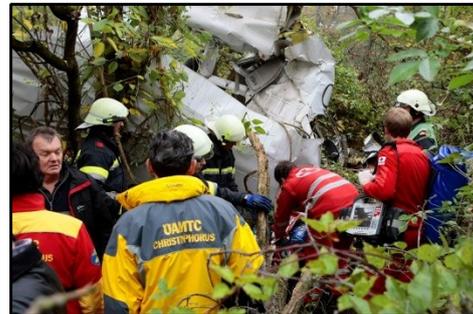
Rettungskräfte an der Unfallstelle

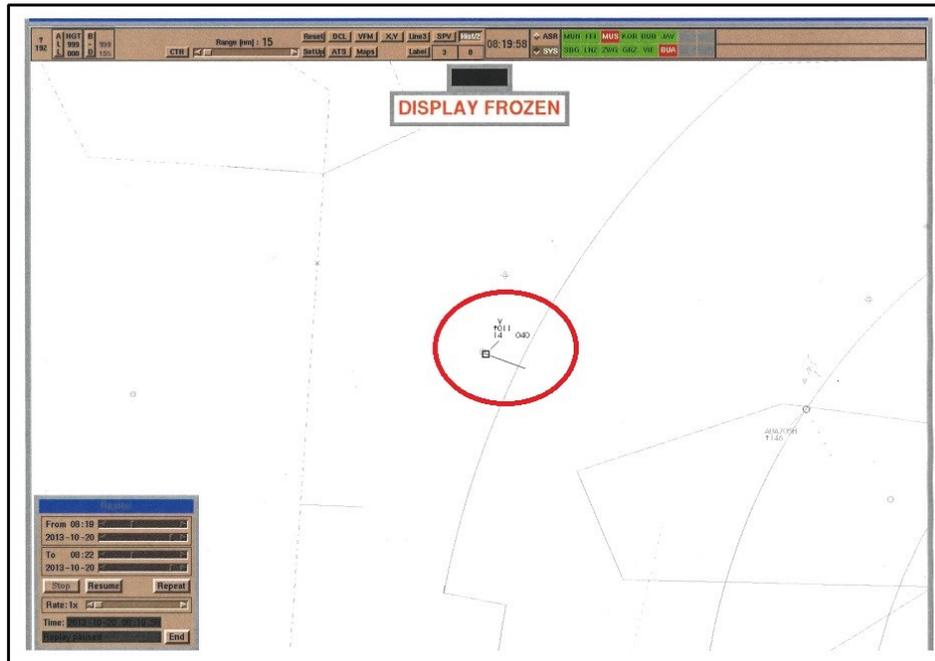
Radarplot #1 20.10.2013, 08:19:58 Uhr UTC Quelle: VAS MRT Bild

Alle Radarplots zeigen eine Geschwindigkeit über Grund (ein rein rechnerisch ermittelter Wert, nicht vom Luftfahrzeug übermittelt) von 40 kts an.
