ENTGLEISUNG DES ZUGES 8324

am 16. Februar 2010

**Lokalbahn Vöcklamarkt-Attersee AG
zw. Bf Vöcklamarkt und Bf Attersee
im Bf St. Georgen im Attergau**

Untersuchungsbericht

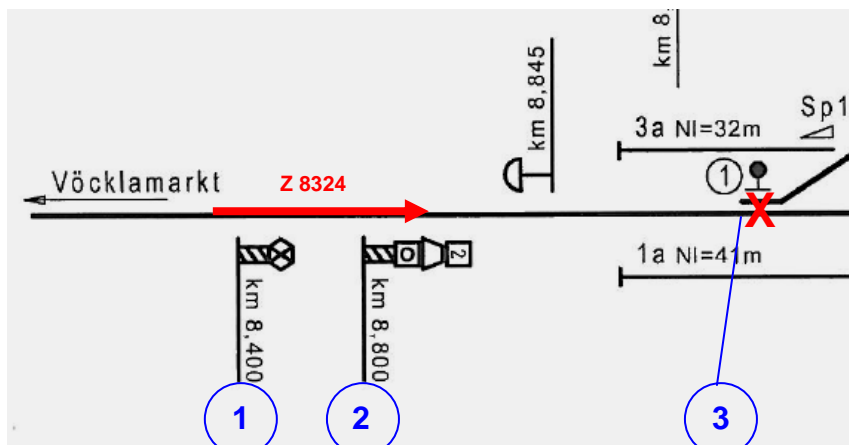
Abbildung 11 Skizze der maßgeblichen Signale für Z 8324 - Quelle StH

- X** Entgleisungsstelle Rückfallweiche 1
- 1** Signal „KT“
im km 8,400
- 2** Signale „TT“, „WÜS“ und „GESCHWINDIGKEITSTAFEL“ \square
im km 8,800
- 3** Signale „ENDPFLOCK“ und „WÜS“
an der Spitze der Weiche 1

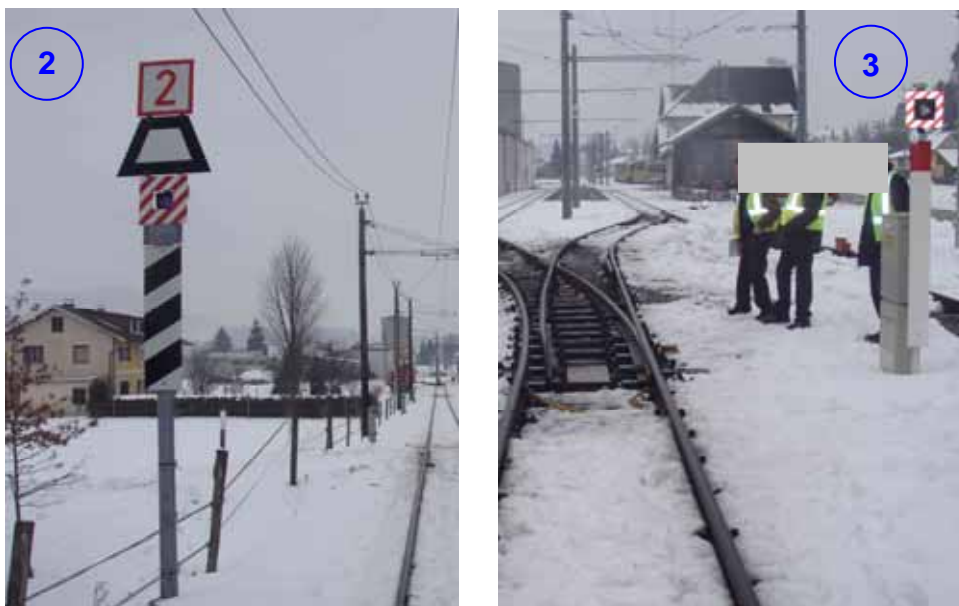
Abbildung 12 Maßgebliche Signale

Durch das Signal GESCHWINDIGKEITSTAFEL „2“ am Standort der TT wurden 20 km/h signalisiert.
