# Abschlussbericht

Unfall mit dem Segelflugzeug der Type ASW 19 B,  
am 24.04.2006, um ca. 13:07 Uhr UTC westlich der Tauern Autobahn A10,  
Gemeinde 5542 Flachau, Bezirk St. Johann im Pongau, Salzburg

GZ: 2024-0.488.595

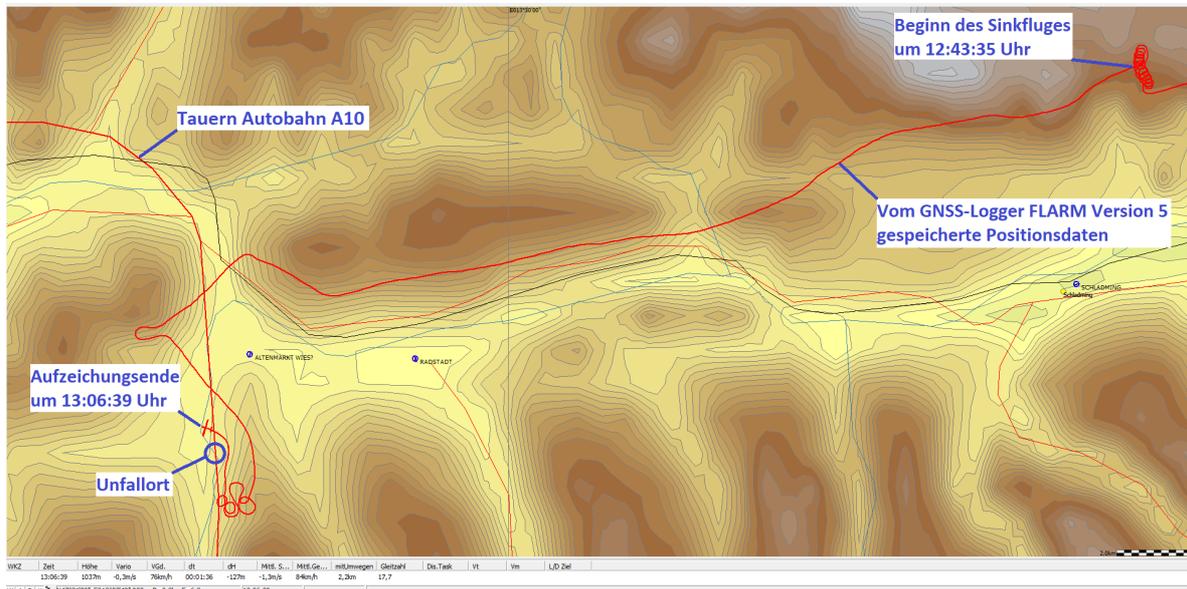
Abbildung 5 Rekonstruierter Flugweg entsprechend der vom GNSS-Logger FLARM Version 5 vom Beginn des Sinkfluges um 12:43:35 Uhr bis zum Aufzeichnungsende um 13:06:39 Uhr gespeicherten Positionsdaten

Nach dem Ende einer Steigflugphase, während der über der Dachstein-Südwand Vollkreise mit einer Geschwindigkeit über Grund zwischen 96 KM/H und 112 KM/H und einem Höhengewinn von ca. 400 M erfasst sind, beginnen ab Zeitstempel 12:43:35 Uhr die Druckhöhen, ausgehend von 2321 M (GPS-Höhe 2436 M) bis zum Aufzeichnungsende um 13:06:39 Uhr, zu sinken. Der Flugweg setzt sich mit einer mittleren Geschwindigkeit über Grund von ca. 120-140 KM/H entlang der Dachstein-Südseite auf westlichem Kurs in Richtung 5550 Radstadt im oberen Ennstal fort. Der Sinkflug ist von 12:46:35 Uhr bis 12:47:23 Uhr durch eine Steigflugphase mit einem vorübergehenden Höhengewinn von ca. 30 M unterbrochen, während der ein westlicher Kurs und eine Geschwindigkeit über Grund von ca. 120 KM/H beibehalten werden (kein Kreisflug). Bei Zeitstempel 12:56:03 Uhr ist nördlich von 5541 Altenmarkt im Pongau eine Kursänderung von Nordwesten auf Südwesten erfasst, gefolgt von einer Kursänderung auf Westen Richtung 5600 St. Johann im Pongau, welcher unmittelbar darauf eine 180°-Umkehrkurve und eine Kursänderung nach Südwesten Richtung 5542 Flachau folgt (siehe Abbildung 5).

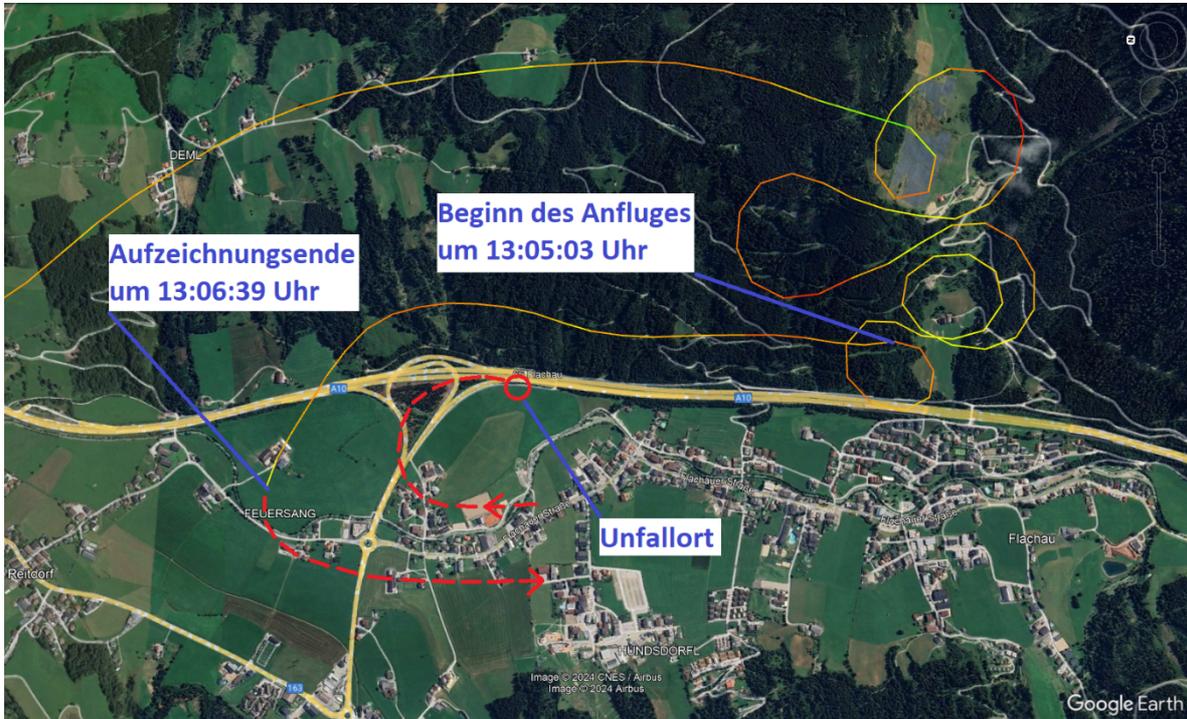
Von 13:01:07 Uhr bis 13:05:03 Uhr sind mehrere Vollkreise östlich von Flachau bzw. der Tauern Autobahn A10 erfasst, während derer die Druckhöhe von 1352 M (GPS-Höhe 1451 M) auf 1224 M (1213 M) und die Geschwindigkeit über Grund von ca. 130 KM/H auf ca. 85 KM/H sinkt. Anschließend setzt sich der Flugweg in Richtung Norden mit einer mittleren Geschwindigkeit über Grund von ca. 86 KM/H östlich der A10 entlang der Autobahntrasse fort. Um 13:06:07 Uhr wird in Druckhöhe 1041 M (GPS-Höhe 1131 M) eine Linkskurve eingeleitet. Die Aufzeichnung endet bei Zeitstempel 13:06:39 Uhr westlich der A10 bzw. ca. 900 M nördlich des Unfallorts in der Druckhöhe 997 M bzw. GPS-Höhe 1087 M (siehe Abbildung 6 und Tabelle 2).

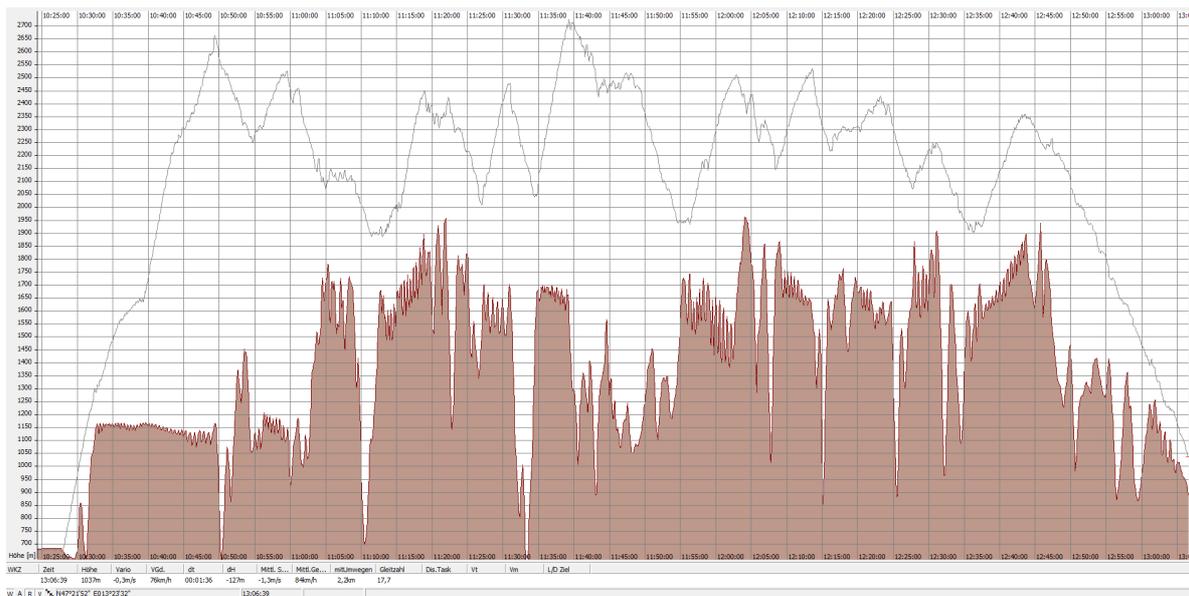
Abbildung 7 Die vom GNSS-Logger FLARM Version 5 während des Unfallfluges gespeicherten Druckhöhen sind überschlägig in Höhen über MSL umgerechnet (Barogramm über Geländemodell, ohne Berücksichtigung des aktuellen QNH-Werts)

Die vom FLARM Version 5 vor dem Abflug am Flugplatz LOIJ bis zum Aufzeichnungsende gespeicherten Druckhöhen lassen sich auf Basis der verlautbarten Ortshöhe des Flugplatzes LOIJ, ELEV 672 M MSL (2206 FT), überschlägig in Höhen über MSL umrechnen (siehe Abbildung 7 und Abbildung 8).

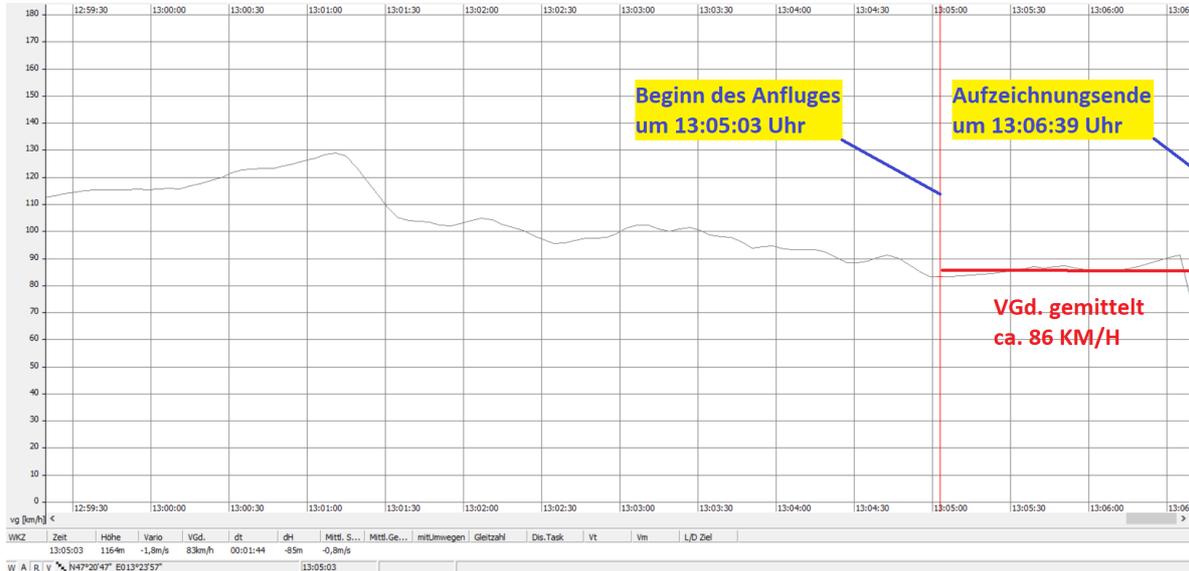
Abbildung 9 Aus den vom GNSS-Logger FLARM Version 5 während des Unfallfluges gespeicherten GPS-Koordinaten errechnete Geschwindigkeit über Grund (VGd.) über dem Zeitraum von 13:05:03 Uhr bis 13:06:39 Uhr gemittelten Wert von ca. 86 KM/H (VGd. gemittelt)

Aus den vom GNSS-Logger FLARM Version 5 während des Unfallfluges in 4-Sekunden-Intervallen gespeicherten GPS-Koordinaten wurde die Geschwindigkeit über Grund errechnet. Im Zeitraum 13:05:03 Uhr (Beginn des Anfluges) bis 13:06:39 Uhr (Aufzeichnungsende) beträgt die errechnete mittlere Geschwindigkeit über Grund ca. 86 KM/H (VGd. gemittelt). Nach Einleitung der Linkskurve um 13:06:07 Uhr und Überfliegen der Tauern Autobahn A10 von Osten nach Westen steigt die errechnete Geschwindigkeit über Grund von 86 KM/H auf 91 KM/H und sinkt im letzten 4-Sekunden-Intervall auf 76 KM/H (siehe Abbildung 9).

Ohne Berücksichtigung des Windeinflusses entspricht die Geschwindigkeit über Grund der wahren Fluggeschwindigkeit TAS, welche unter Berücksichtigung der Abnahme von Luftdruck bzw. Luftdichte mit zunehmender Flughöhe<sup>39</sup> in einer gemittelten Flughöhe von ca. 1080 M MSL (ca. 3500 FT) einer berichtigten Fahrtmesseranzeige CAS bzw. einer angezeigten Fluggeschwindigkeit IAS von ca. 80 KM/H (Staudruckeichung gemäß Flughandbuch für das Grundmuster, Seite 31).
