Vereinfachter Untersuchungsbericht

Unfall mit dem Motorflugzeug der Type, Socata Rallye 235 F,
am 28.05.2005, um ca. 12:53 Uhr UTC am Flugplatz Kapfenberg,
Gemeinde Kapfenberg, A-8600, Bundesland Steiermark
GZ.: 2023-0.395.034

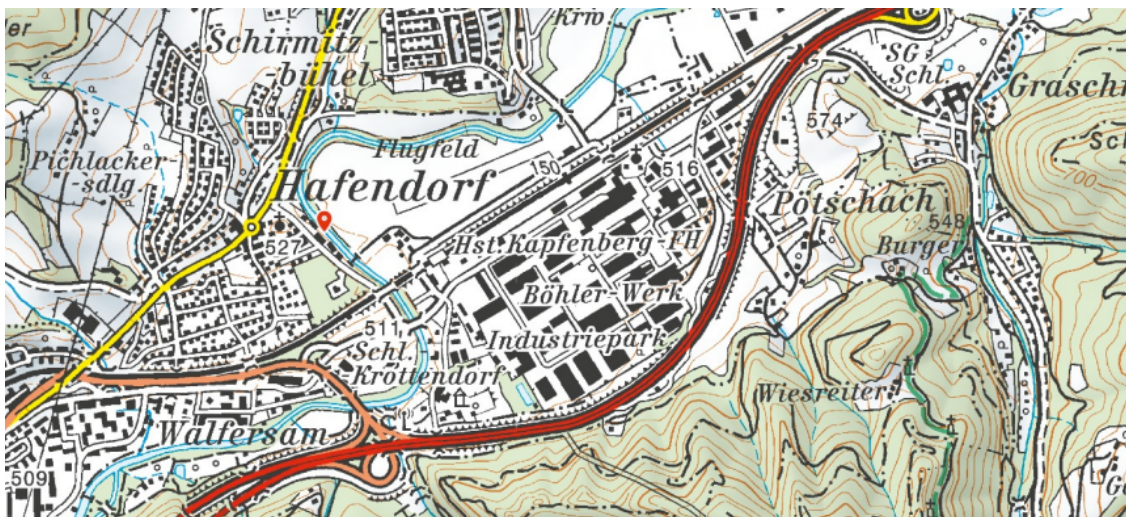
Abbildung 1 Absturzstelle

Der Absturzstelle ist in Abbildung 1 rot markiert dargestellt.

Der Pilot versuchte in Verlängerung der Piste eine Notlandung auf dem an das Siedlungsgebiet Hafendorf/Kapfenberg grenzenden Mürzfluss. Etwa 300 m von der Pistenschwelle 07 entfernt kollidierte das Luftfahrzeug mit dem auf der östlichen Uferböschung stehenden ca. 12 m hohen Bewuchs und stürzte in die Mürz. Es drang mit dem Propeller ins Erdreich der westlichen Uferböschung ein und kam im Flussbett zum Stillstand. Der Pilot schaltete alle elektrischen Verbraucher, einschließlich der elektrischen Tankpumpen, aus. In weiterer Folge wurde der Kraftstoffhahn wegen Kraftstoffaustritts geschlossen. Es brach kein Brand aus. Der Pilot und die drei Passagiere wurden vom Roten Kreuz in das LKH Bruck gebracht. Der Pilot und ein Passagier wurden schwer verletzt, zwei weitere Passagiere wurden leicht verletzt. Das zerstörte Luftfahrzeug, steckte mit dem Bug in der Uferböschung. Es entstand Flurschaden.
