Untersuchungsbericht

Unfall mit dem Luftfahrzeug der Type Piper PA34-200T Seneca II,
am 01.04.2007, um ca. 10:15 Uhr UTC im Waldgebiet der Ossiacher Tauern,
Gemeinde Ossiach Bezirk Feldkirchen, ÖSTERREICH
Kärnten, A-9570
GZ.: 2020-0.787.699

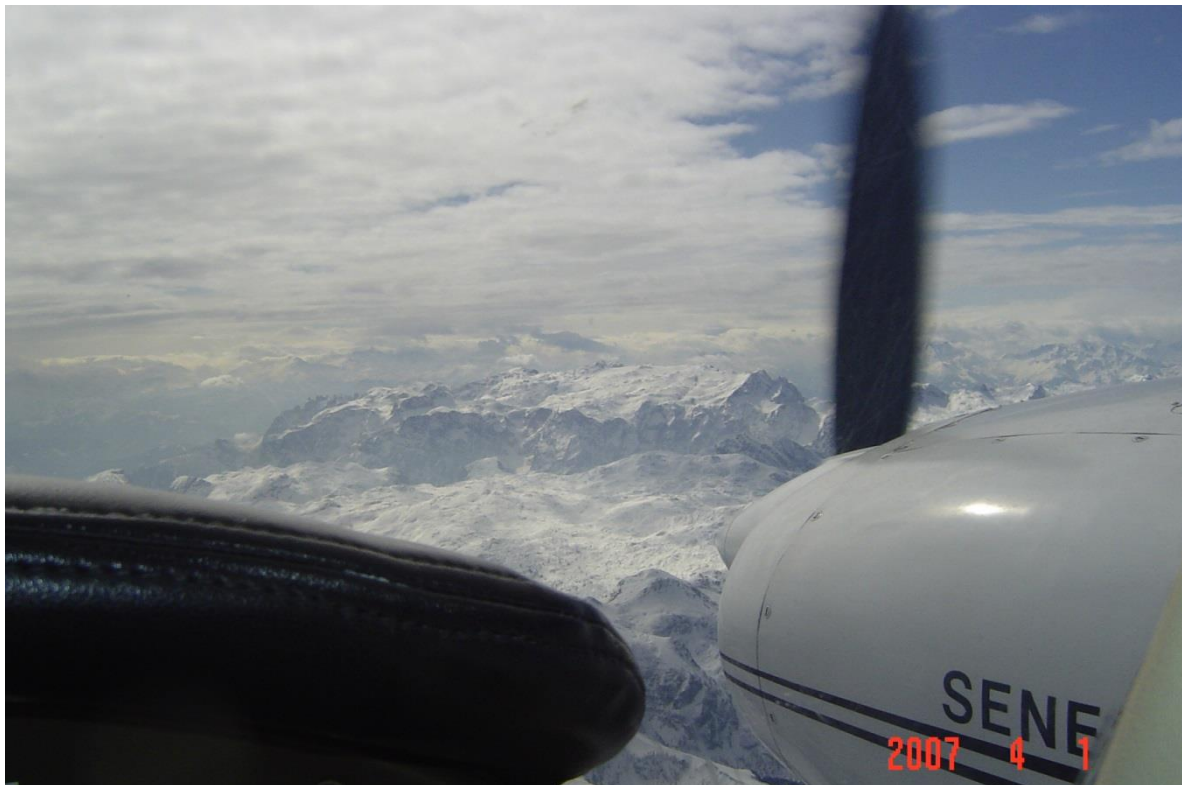
Abbildung 5 Perspektive rechter Pilotensitz

Eine sehr informative Aufnahme aus dieser Serie wurde um 09:49:00 UTC gemacht. Die Position war etwas südlich der Stadt Salzburg, ca. 30 min vor dem Unfall.

Auf dem Foto (Abbildung 5), welches etwa 30 Minuten vor dem Unfall aus dem Cockpit aufgenommen wurde, ist ersichtlich, dass das Wetter bis dahin aufgelockert bewölkt und für einen Sichtflug ausreichend war. Allerdings war die stärkere Bewölkung am Horizont in Flugrichtung als Südstaulage bereits erkennbar und die auf dem Foto sichtbare Bewölkung entsprach der am Unfalltag mehrfach publizierten Streckenwettervorhersage.

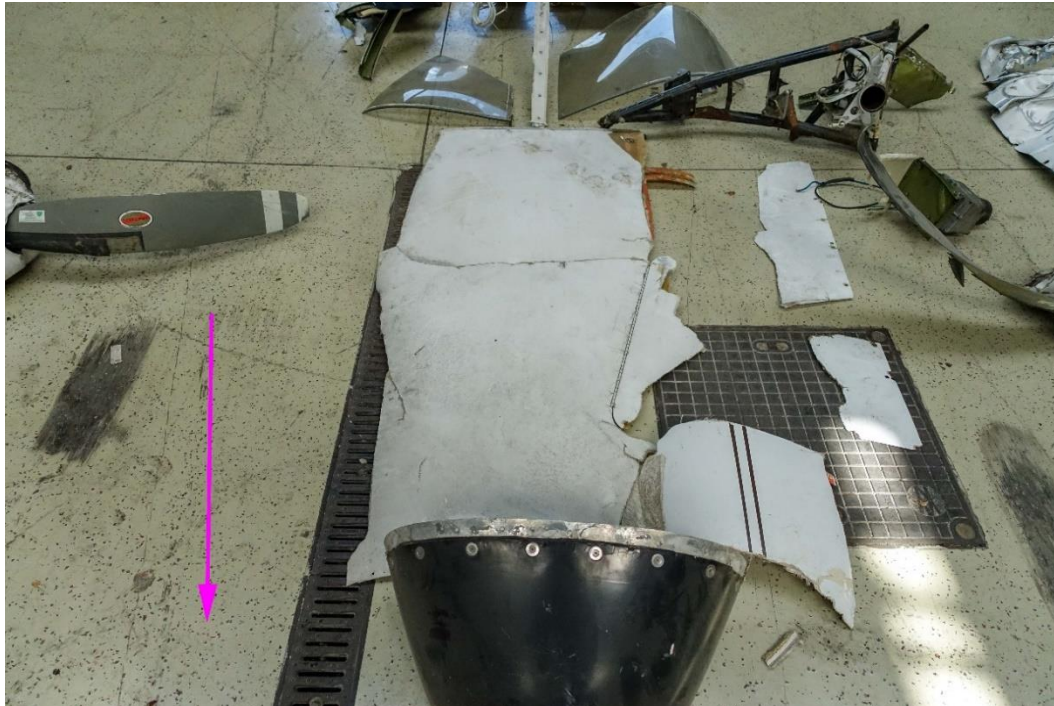
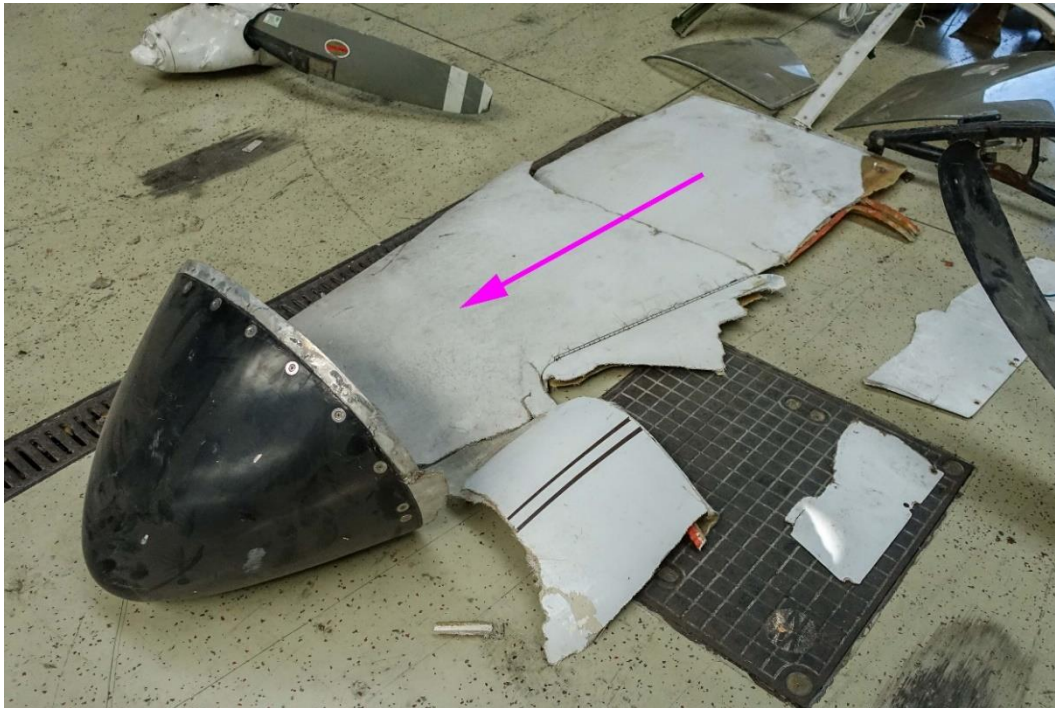
Die Stellung der Nieten am Spant des Radom beweist ein nach unten Wegbrechen der Nasenstruktur mit dem Bugfahrwerksträger. Auch die Gepäckstür wurde bei funktionierender Scharnieraufhängung an der oberen Seite und Verriegelung des Verschlusses auf der unteren Seite in derselben Linie durchgerissen. Das obere Scharnier war intakt, daher muss der untere Verschlusshaken kraftschlüssig gewesen sein. Die Tür war somit in dieser Phase kraftschlüssig geschlossen und daher kann eine geöffnete Gepäckstür als mitbeteiligt im Unfallgeschehen ausgeschlossen werden. Nur intakte Tragflügel waren in der Lage, die Bruchlast für die Nasenstruktur zu erzeugen. Daher muss die Nasenstruktur vor den Tragflächen (Abbildung 24) versagt haben. Der obere Teil der Nase brach undefiniert ab.

Abbildung 42 Luftfahrzeug Nase, Gepäckraumtür

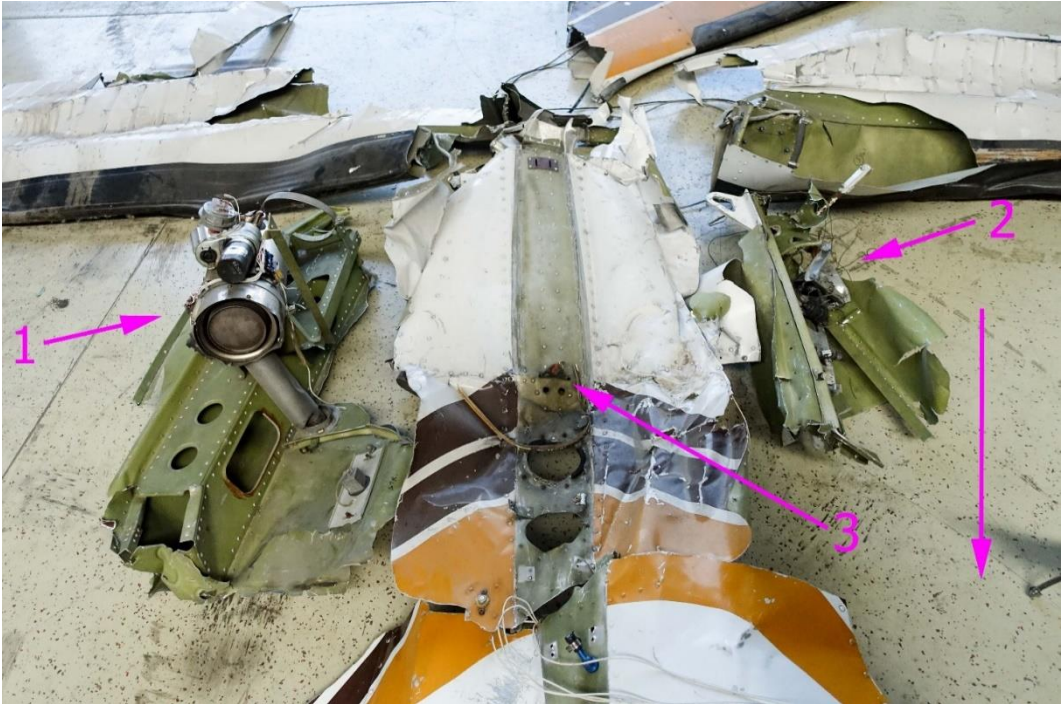
Abbildung 63 (1) Heizkanone, (2) Trimmspindel

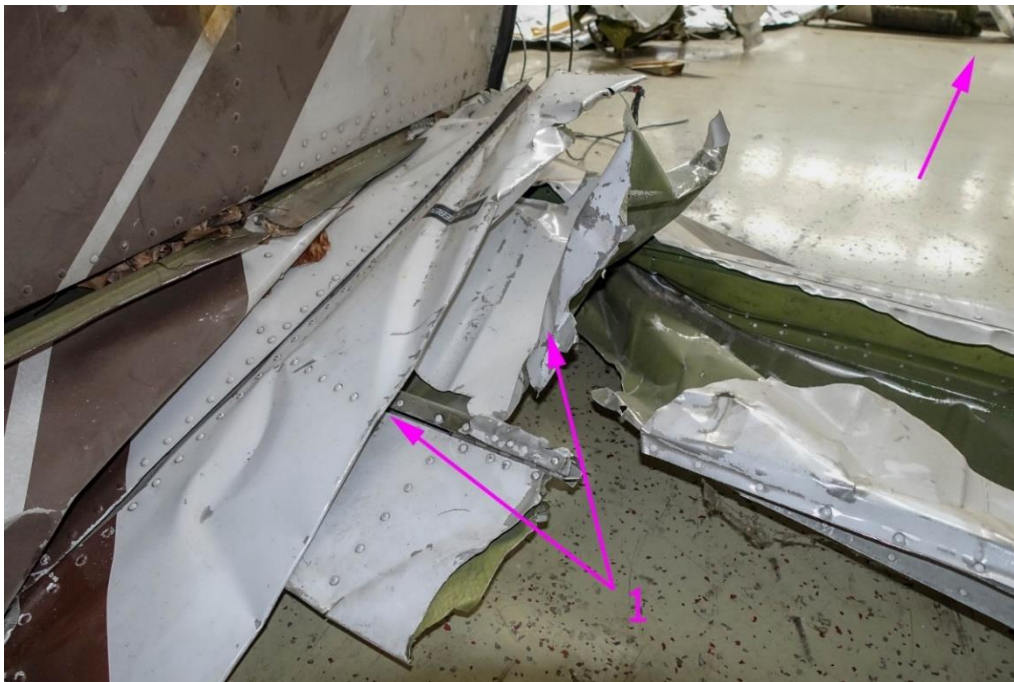
- Abbildung 72, 73, 75: Bruchstelle Finne
- Abbildung 71, 74, 76, 77, 78, 79: Stellprobe Finne mit Seitenruder - rechtes Höhenruder

Abbildung 76 Stellprobe Finne mit Seitenruder - rechtes Höhenruder: (1) Kontaktstelle Finne – rechtes Höhenruder

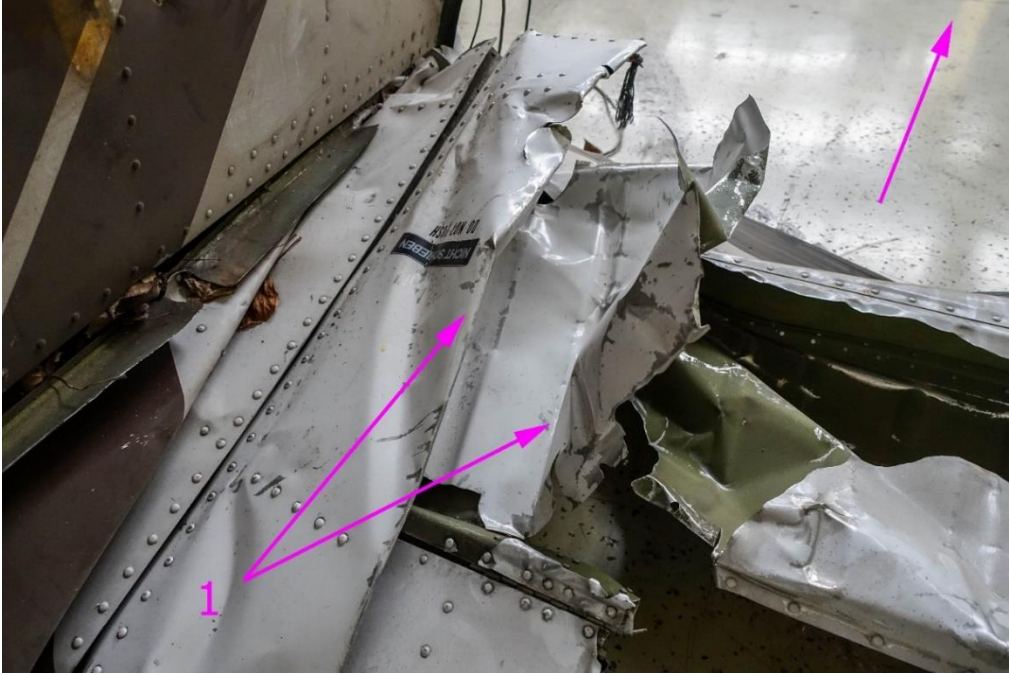
Abbildung 77 Stellprobe Finne mit Seitenruder - rechtes Höhenruder: (1) Kontaktstelle Finne – rechtes Höhenruder

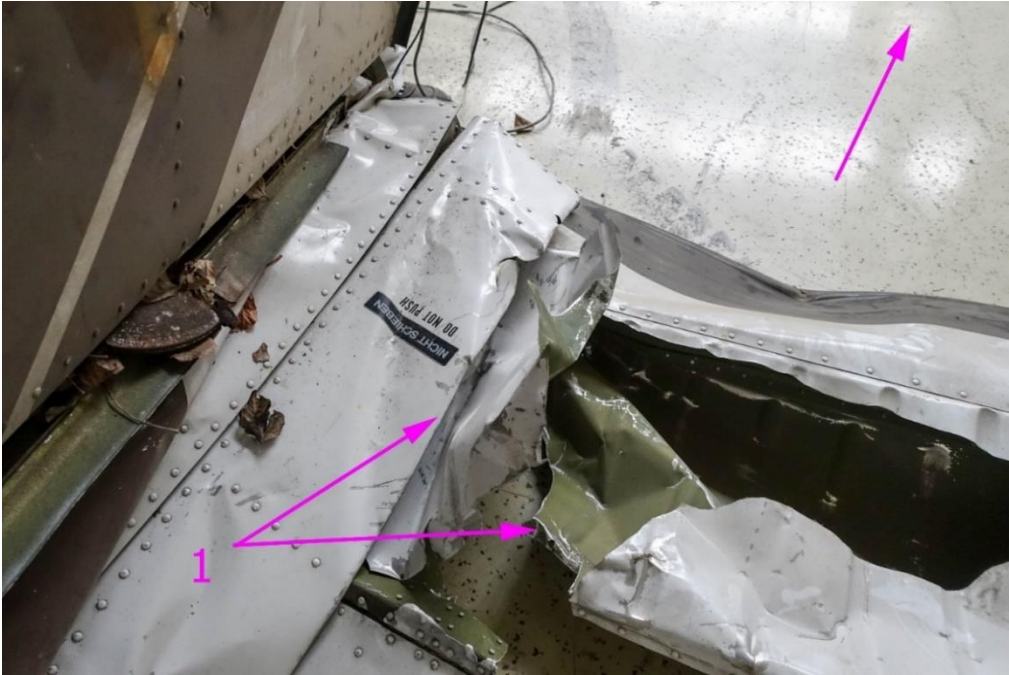
Abbildung 78 Stellprobe Finne mit Seitenruder - rechtes Höhenruder: (1) Kontaktstelle Finne – rechtes Höhenruder

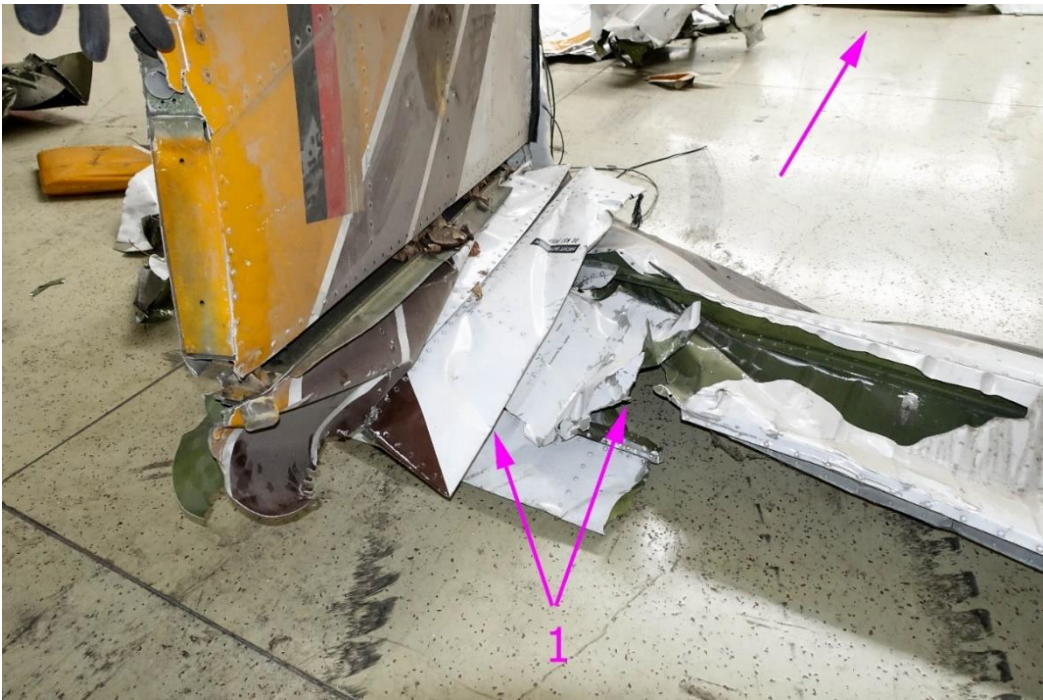
Abbildung 79 Stellprobe Finne mit Seitenruder - rechtes Höhenruder: (1) Kontaktstelle Finne – rechtes Höhenruder

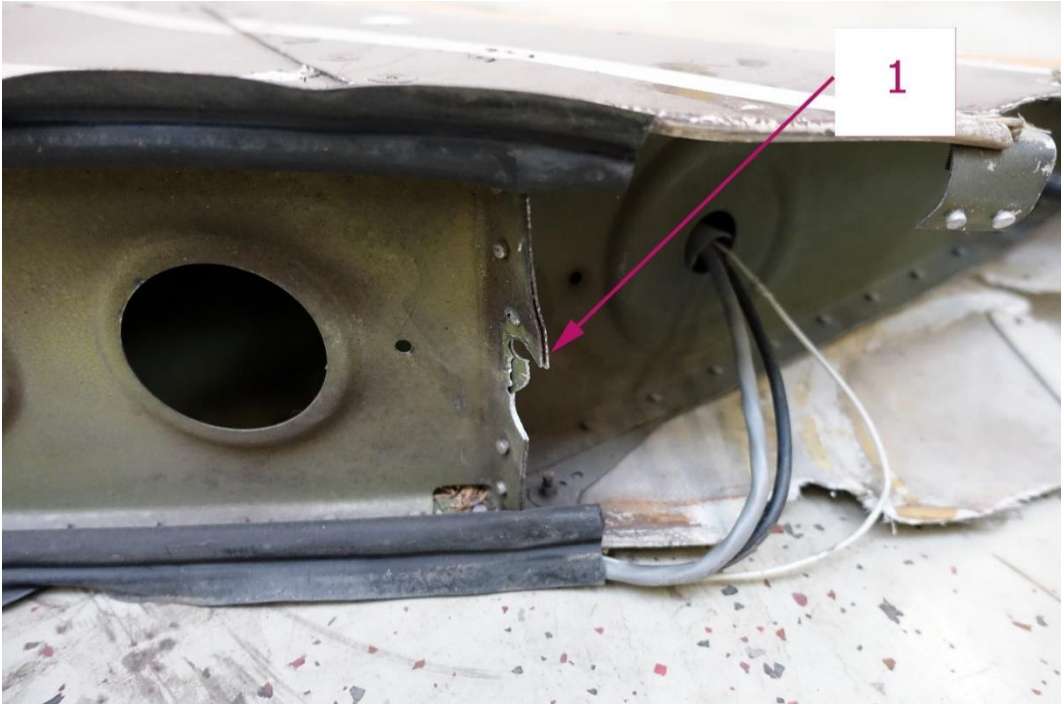
Abbildung 95 (1) Vorderes Verbindungselement

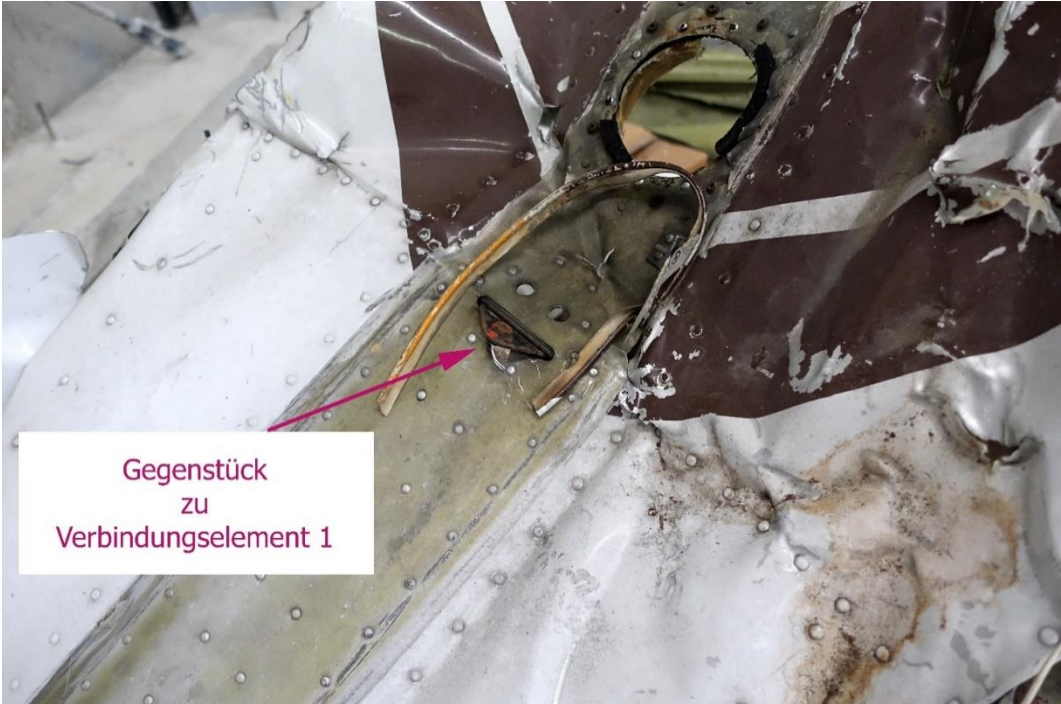
Abbildung 96 Verbindungselement Seitenflosse- Rumpf
